**ETUDES LOCALES D'AMELIORATION DE LA FONCTIONNALITE
DES COURS D'EAU ET DE REDUCTION DU RISQUE INONDATION
SUR LE BASSIN VERSANT DU GAPEAU**

Lot 1 – Real Collobrier dans la traversée de Collobrières

Mission 1 : Expertise hydraulique et hydromorphologique et
analyse du secteur d'étude sur la commune de Collobrières

Octobre 2021

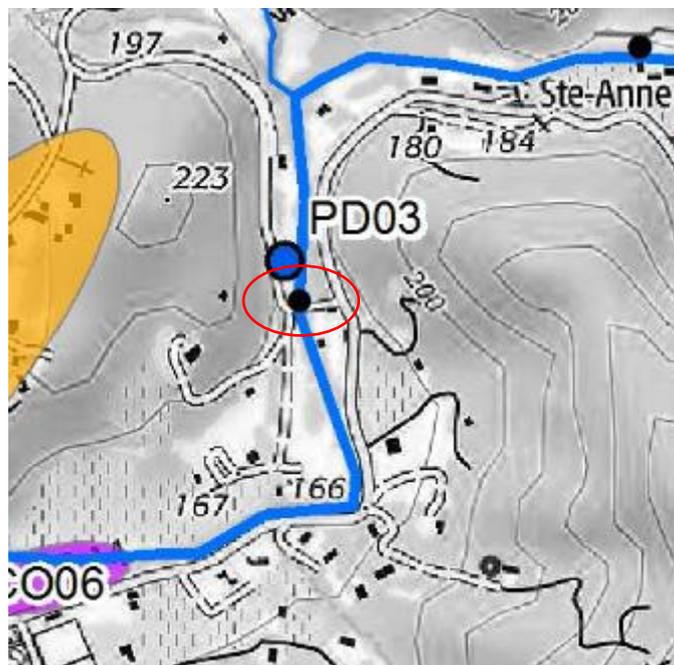
En amont du centre urbain, une zone de dysfonctionnement hydraulique a été identifiée au niveau du pont de Saint Anne localisée en rouge sur la figure suivante.

Dans ce secteur, une maison est située en rive droite en amont de l'ouvrage de franchissement. Cette maison a été touchée à plusieurs reprises par les inondations du Réal Collobrier (2011, 2014 et 2019).

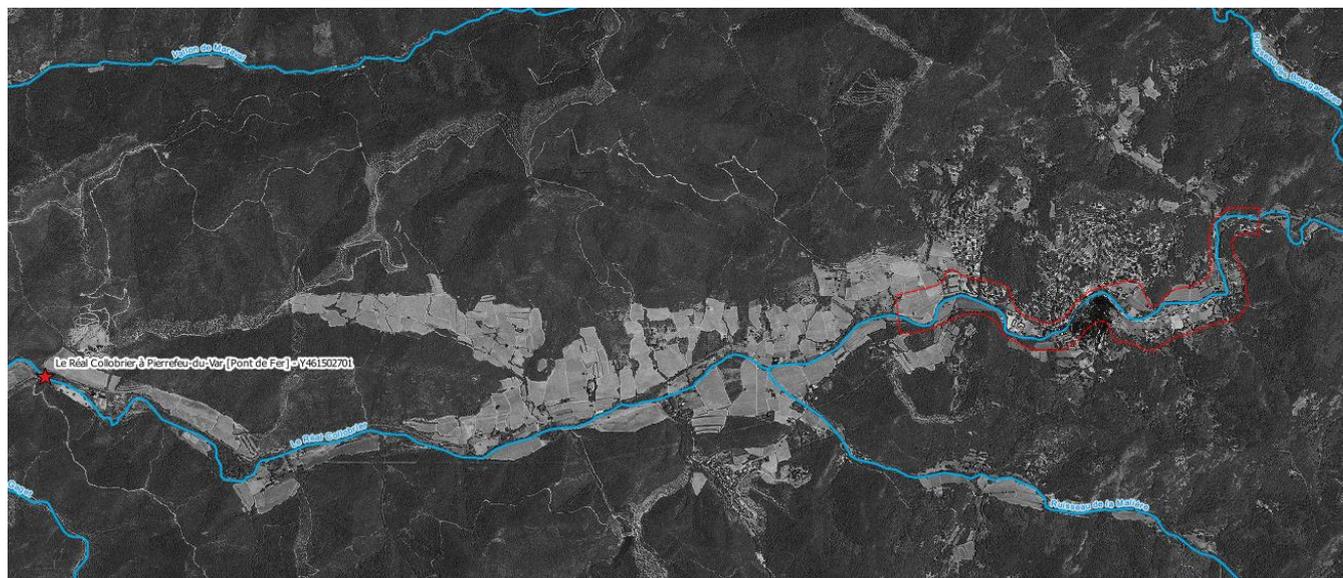
Figure 4 : Localisation de la station hydrométrique par rapport au secteur d'étude

Concernant l'hydrologie connue sur le secteur d'étude, le tableau présenté ci-après récapitule les débits de pointe apparaissant dans l'étude EGIS au droit de la station hydrométrique du pont de Fer (70.6 km² drainés) pour sept périodes de retour de crue : 2, 5, 10, 20, 30, 50 et 100 ans.

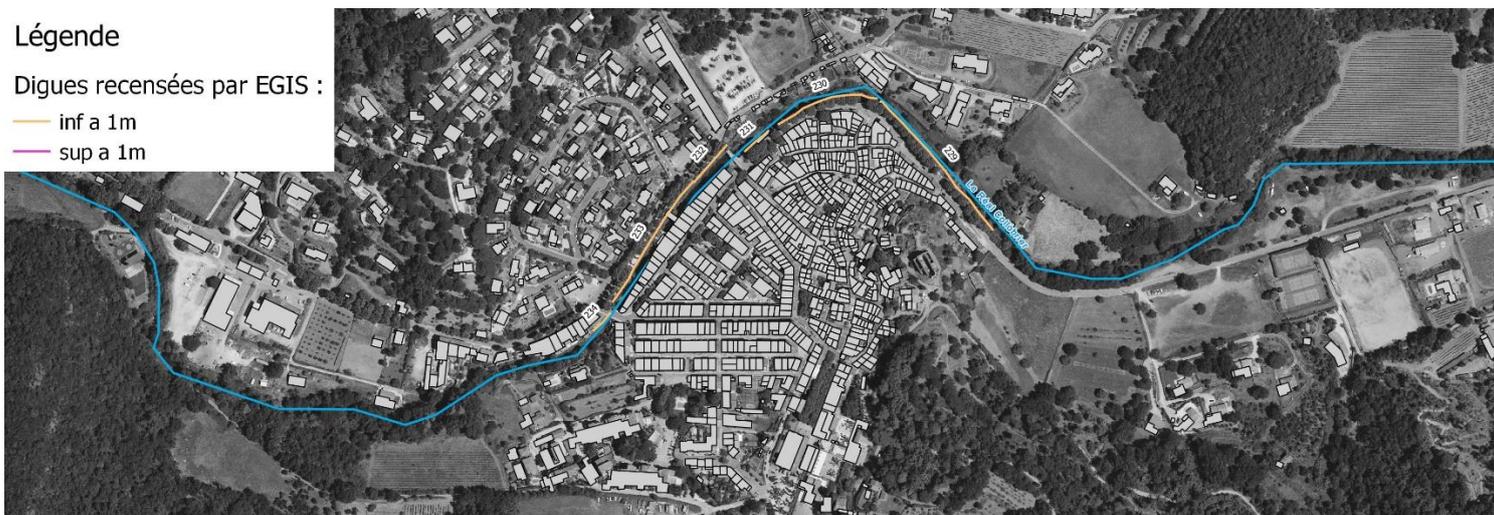
Figure 6 : Localisation des digues recensées dans le cadre de l'étude d'Egis.

Digues recensées par EGIS :

- inf a 1m
- sup a 1m

ID Digue	Linéaire	Classe hauteur	Débit submersion	Rive
229	170	<1m	209	Gauche
230	105	<1m	205	Gauche
231	30	<1m	205	Gauche
232	48	<1m	205	Droite
233	144	<1m	205	Droite
234	24	<1m	205	Droite

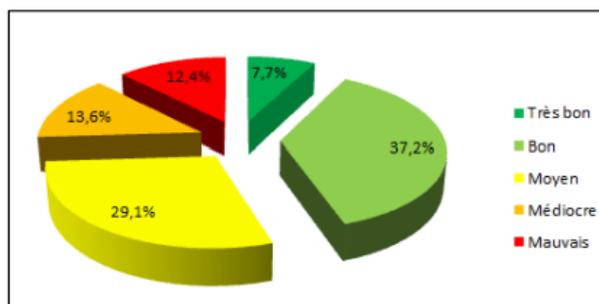
Figure 10 : Etat d'altération de la ripisylve sur le bassin versant du Gapeau (source : Lindénia)

Sur le bassin versant du Gapeau, globalement 45 % de la ripisylve est bien équilibrée et diversifiée et assure un rôle bénéfique vis-à-vis du fonctionnement écologique et morphologique du Gapeau dans les secteurs de tête de bassin versant et du Réal Martin notamment.

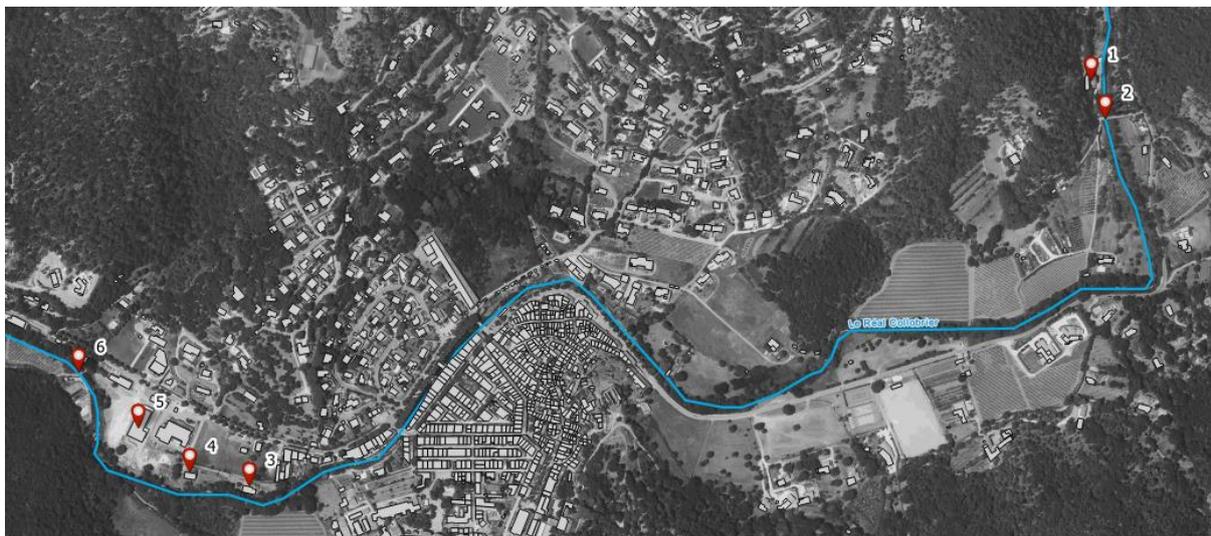
Figure 14 : Localisation des principaux enjeux

- ▶ La maison des propriétaires HOURCOURIGARAY située en amont rive droite du pont de Saint-Anne.
- ▶ La maison des propriétaires CIMAN située en rive droite à la sortie de la traversée urbaine de Collobrières en amont de la Déchetterie.
- ▶ La maison des propriétaires VAISSE située en aval direct de la propriété des CIMAN.
- ▶ La déchetterie située en rive droite en amont direct de la STEP.

ID	NOM
1	Propriétaires HOURCOURIGARAY
2	Pont Saint-Anne
3	Propriétaires CIMAN
4	Propriétaires VAISSE
5	Déchetterie
6	Pont de la STEP

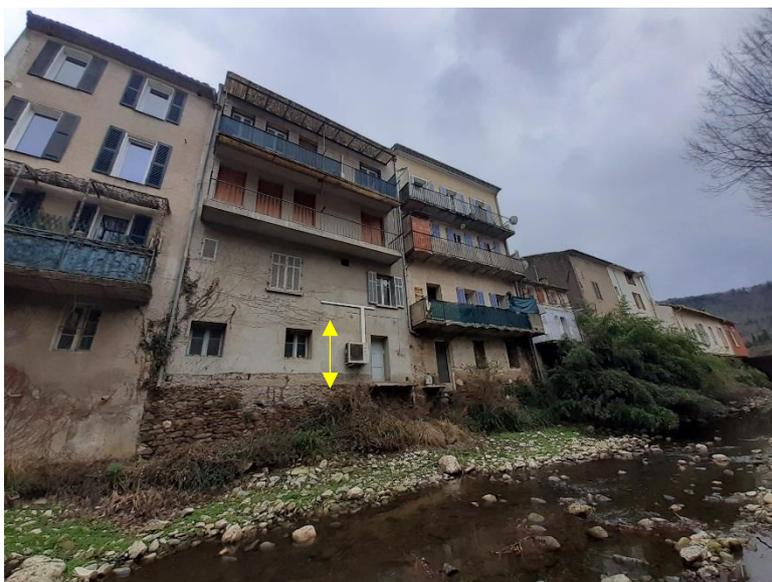
Dans la traversée de Collobrières, seuls les caves et les sous-sols de certaines propriétés installés en bordure de cours d'eau sont inondés.

Figure 15 : Exemple de sous-sol pouvant être inondés dans la traversée de Collobrières

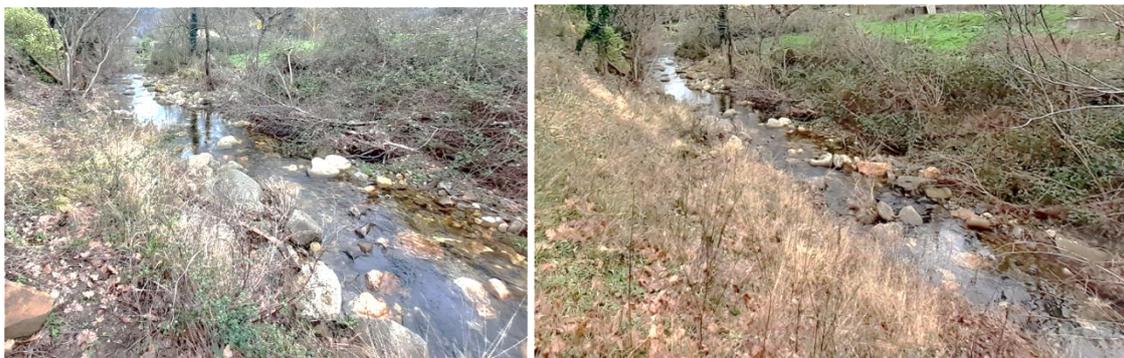
2.3.1. Collobrières amont : Observations morphodynamiques

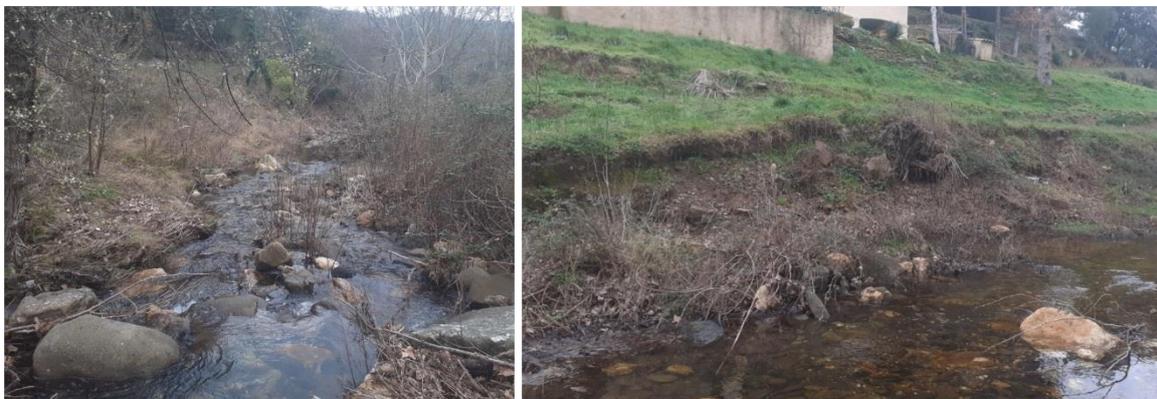
Plus en aval, mais toujours en amont du pont, la nature du substrat nous permet de constater une nouvelle fois une dynamique active du cours d'eau (omniprésence des blocs) et une propension à la mobilité latérale. En effet, on observe des érosions de berges en rive droite et de manière générale dès que la cohésion des berges le permet (B).

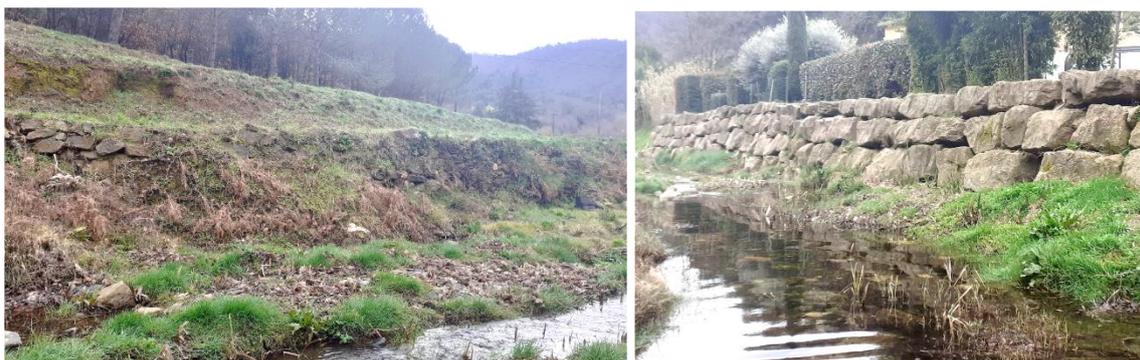
A l'approche du pont, les enrochements en rive droite et les talus, à priori renforcés en rive droite, constituent une preuve potentielle de la tendance naturelle du cours d'eau à éroder ses berges (C), dynamique latérale qu'il a fallu entraver du fait des enjeux anthropiques locaux. Le gabarit du cours d'eau a été figé dans l'espace et dans le temps sur ce tronçon.

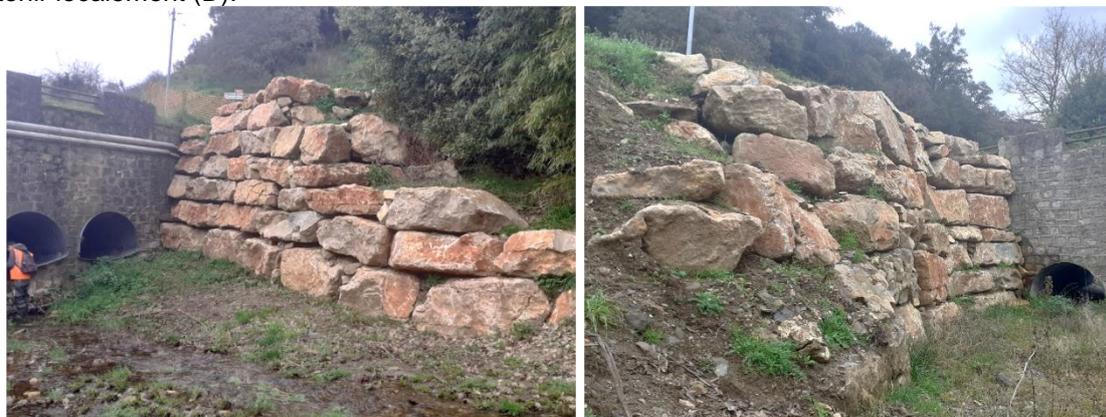
Au niveau du franchissement du pont, les enrochements à priori récents en rive droite amont et aval témoignent une nouvelle fois d'une dynamique érosive importante potentielle, qu'il a été nécessaire de contenir localement (D).

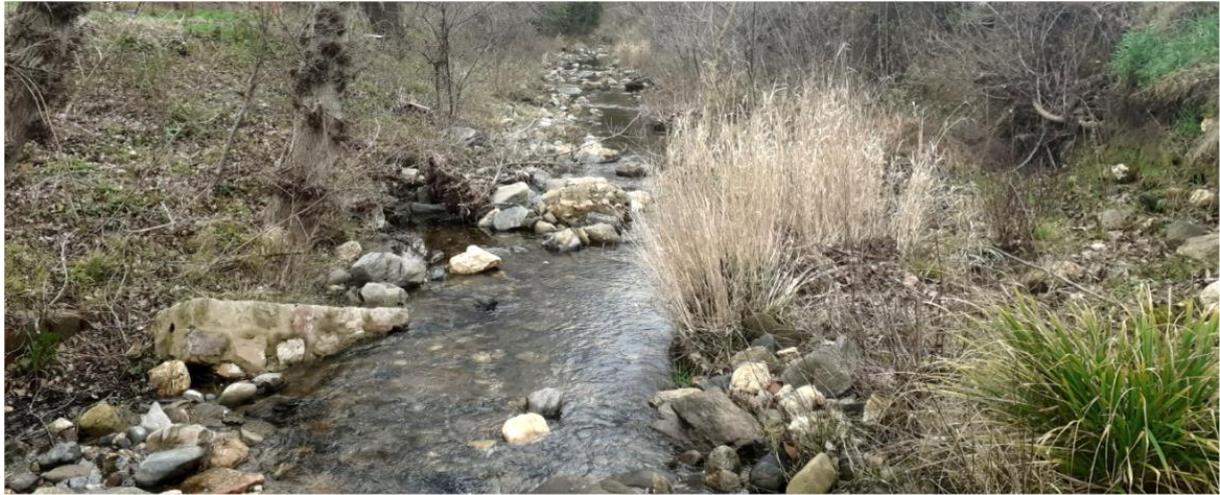
Enfin, plus en aval du franchissement (E), la nature du substrat du lit (blocs et pierres grossières) marque des capacités de transports intéressantes et favorables à un effet de de tri granulométrique des matériaux du fond.

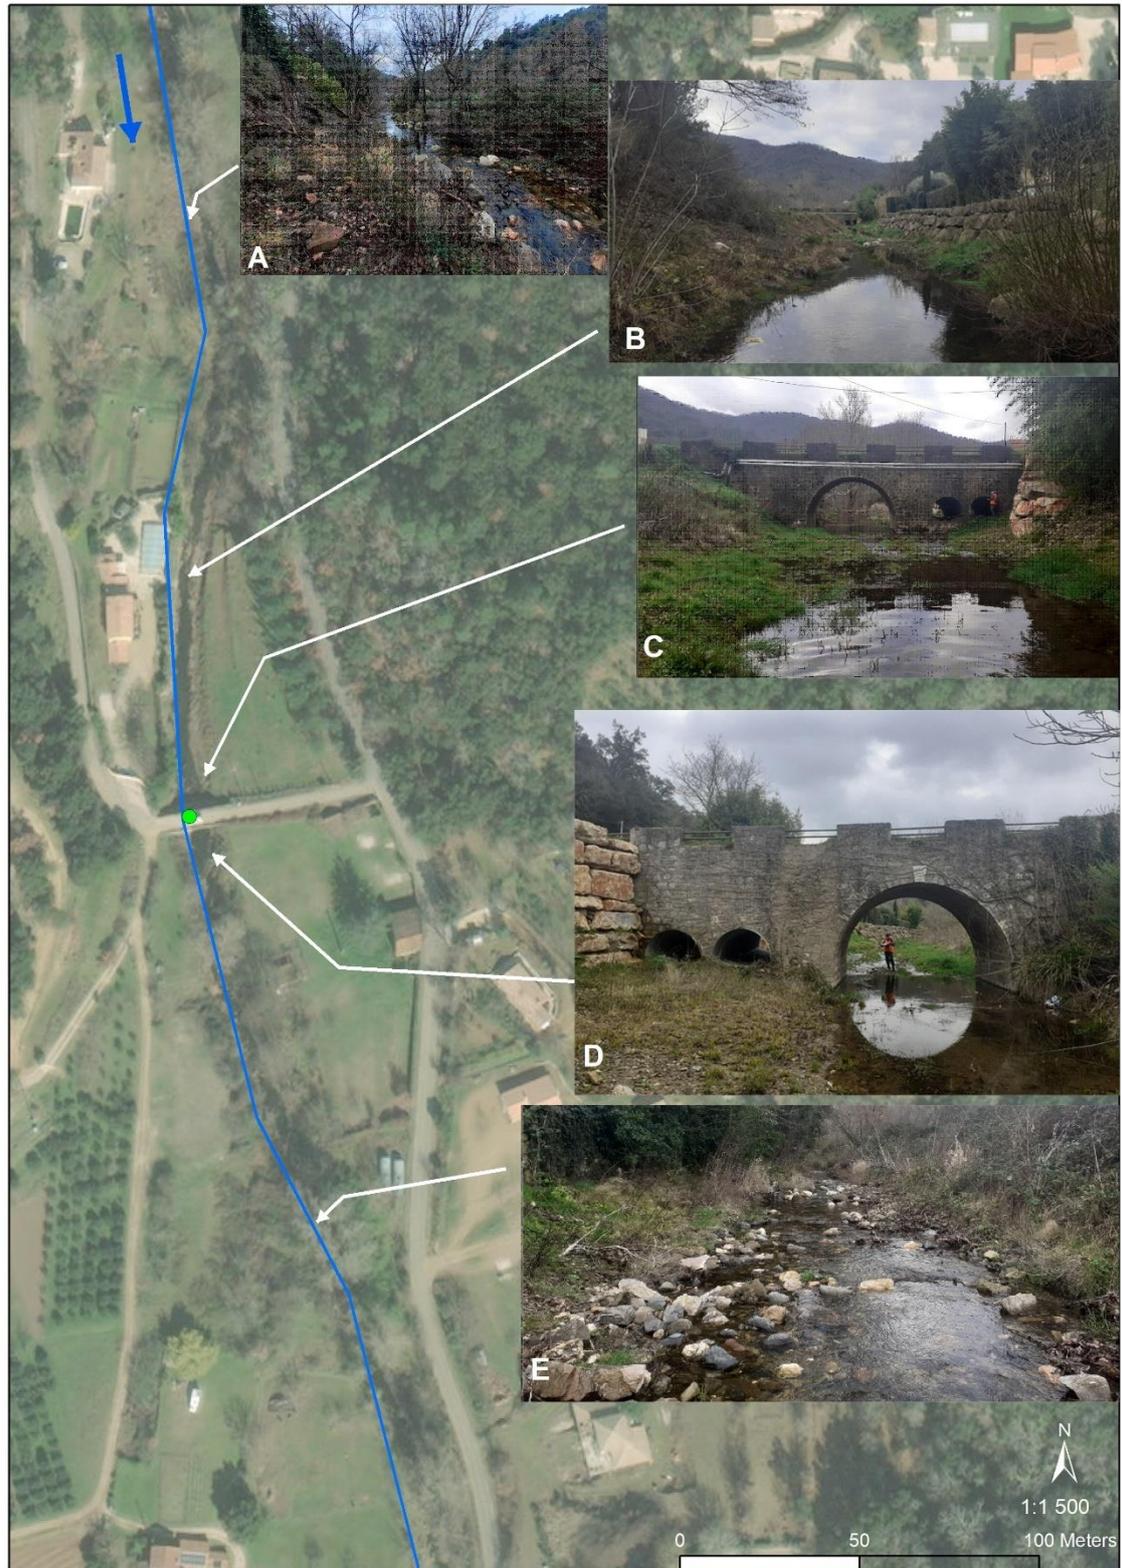
Figure 16 : Synthèse cartographique des observations morphodynamiques

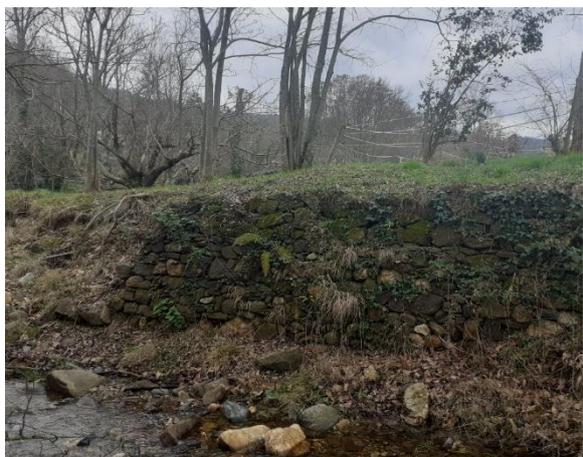
Ancienne protection de berge en aval du site qui limite les capacités d'auto-ajustement du cours d'eau

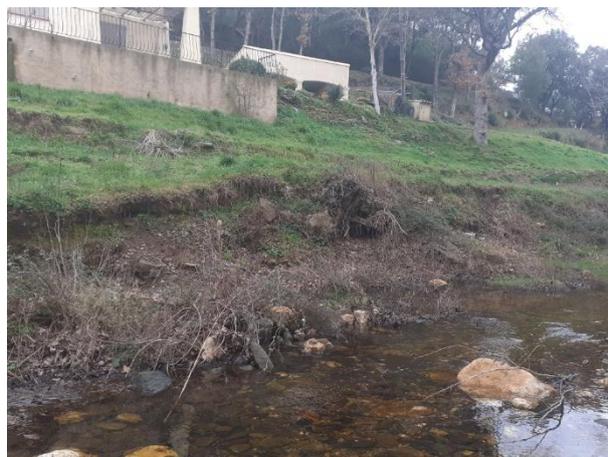
Erosions de berges en amont sur les rives relativement naturelles et mise à nue

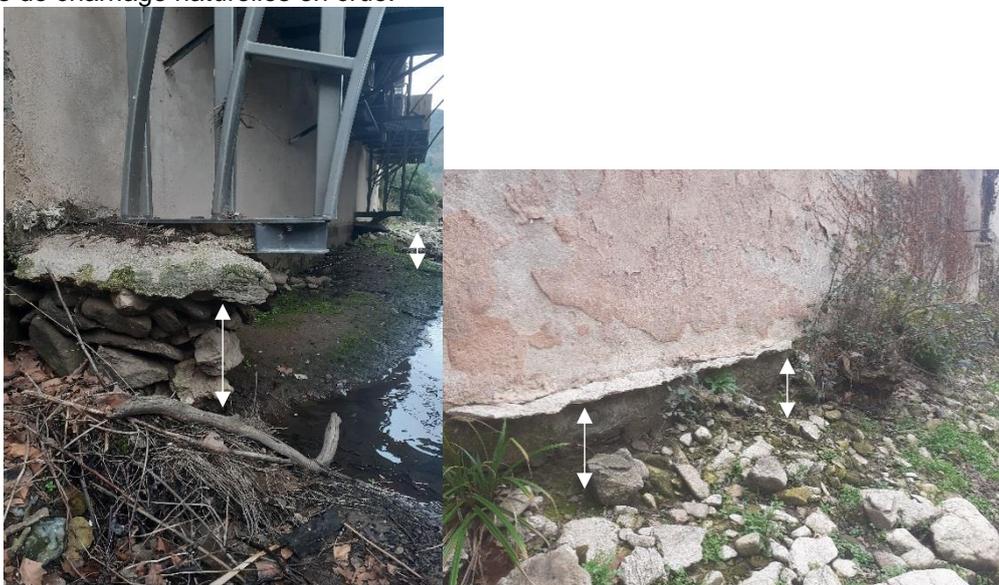
En aval de la traversée du village, l'expertise de terrain a montré de significatives évolutions relativement récentes du profil en long du cours d'eau (10 – 30 ans). Ce dernier semble s'être localement enfoncé dans ses propres alluvions. Cette incision marquée est le signe d'une perturbation de l'équilibre sédimentaire du cours d'eau, qui connaît une situation de déficit sédimentaire par rapport à ses capacités de charriage naturelles en crue.

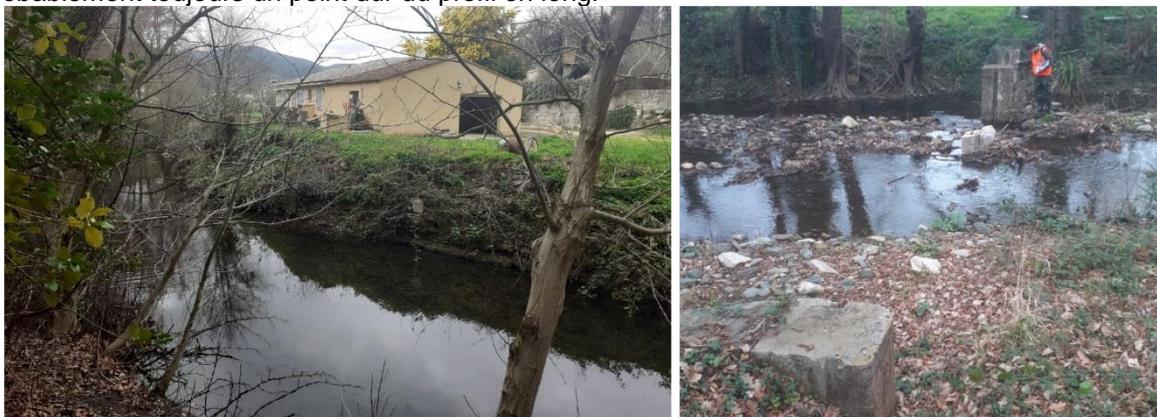
A l'approche du secteur spécifiquement étudié, le cours d'eau présente un faciès lentique (A) relativement profond, qui constitue probablement une zone préférentielle de dépôt sédimentaire. Puis les traces d'un ancien ouvrage (G) ont été observées. Ce dernier devait constituer, et constitue probablement toujours un point dur du profil en long.

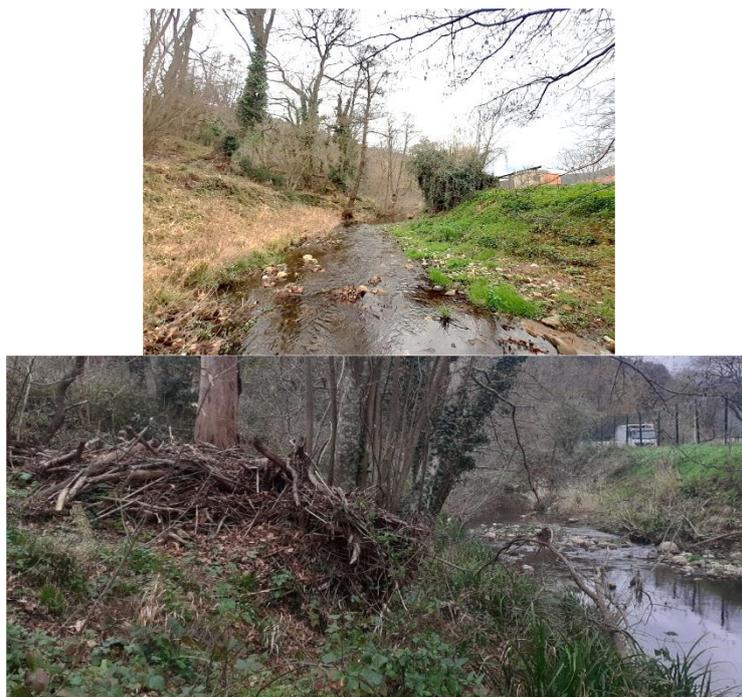
En aval, un nouvel accroissement local de la pente est observé, avec un faciès lotique à faible hauteur d'eau et à granulométrie grossière nettement dominante. Au droit de la STEP, et juste en amont de la déchetterie, des laisses de crue au-delà du plein bord ont été observées. Là encore, des blocs de plus de 40 cm de diamètre, à priori mobilisables ponctuellement par le cours d'eau témoigne, d'une capacité de transport solide importante (C et D).

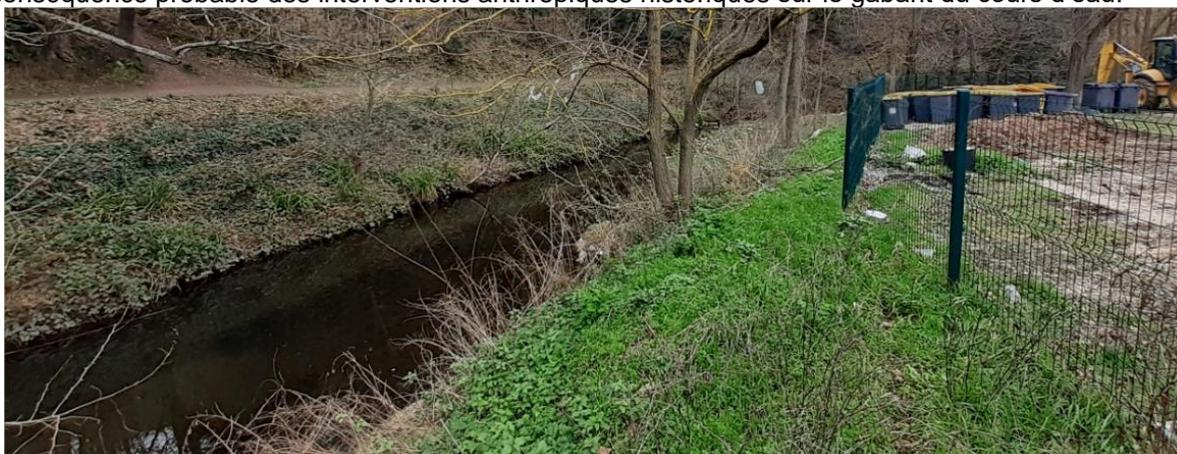
Dans le secteur de la déchetterie, le cours d'eau semble présenter un profil en travers très homogène, conséquence probable des interventions anthropiques historiques sur le gabarit du cours d'eau.

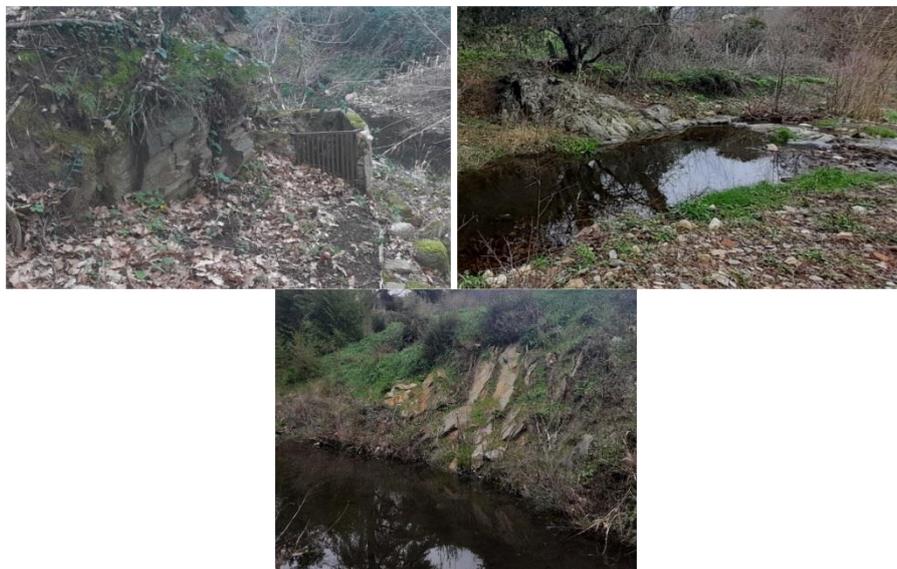
Au-delà des potentielles pressions d'origine anthropique (E et F) limitant les mobilités latérales et longitudinales (recalibrage, protections de berges, seuils etc.), le cours d'eau est localement contraint dans ses possibilités d'ajustement morphologiques latéraux et longitudinaux par des éperons rocheux naturels qui constituent des points durs du profil en long et de la bande active.

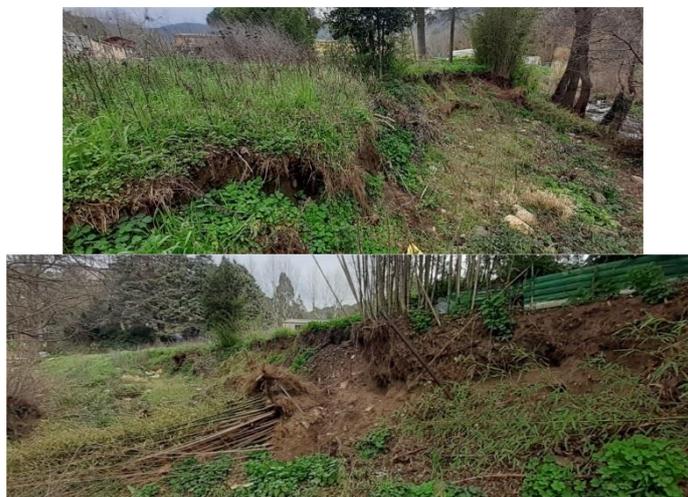
Du fait d'une puissance à priori importante et de fait de besoins en dissipation de son énergie, le cours d'eau semble éroder les secteurs ou les berges sont moins cohésives.

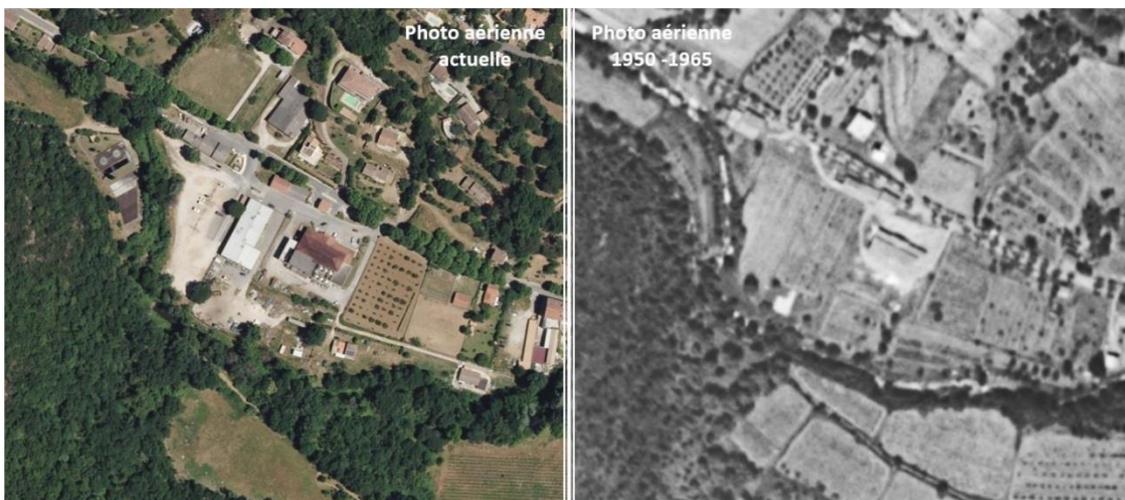
Figure 23 : Analyse diachronique des photo aériennes depuis 1950 – 1965 (IGN)

La photo aérienne sur la période 1950-1965 montre néanmoins une absence d'infrastructures à proximité immédiate du cours d'eau (déchetterie, station d'épuration et habitations, etc.) et donc l'artificialisation croissante du lit majeur depuis la moitié du 20^{ème} siècle.

Outre ce constat, la prise de vue ne dispose pas d'une résolution suffisante pour mesurer les largeurs pleins bords historiques mais on peut tout de même observer des traces blanches dans le cours d'eau, que l'on peut supposer être des dépôts alluviaux, des atterrissements, qui seraient des indices d'une bande active et d'une largeur d'équilibre plus marquées.

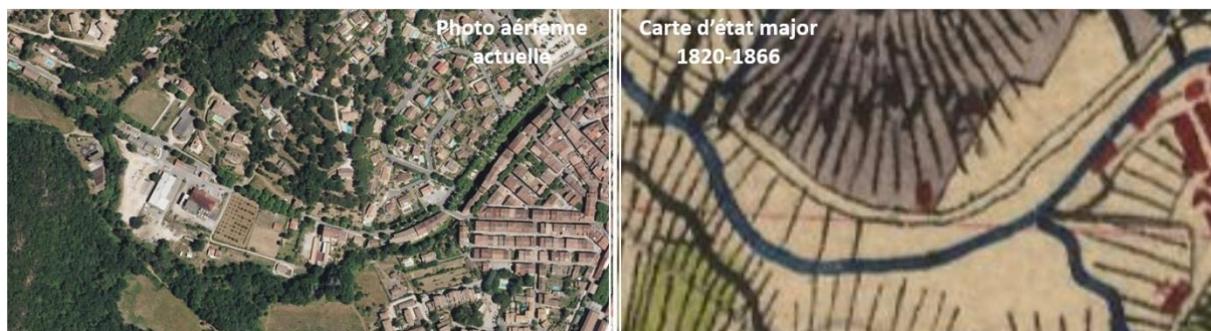
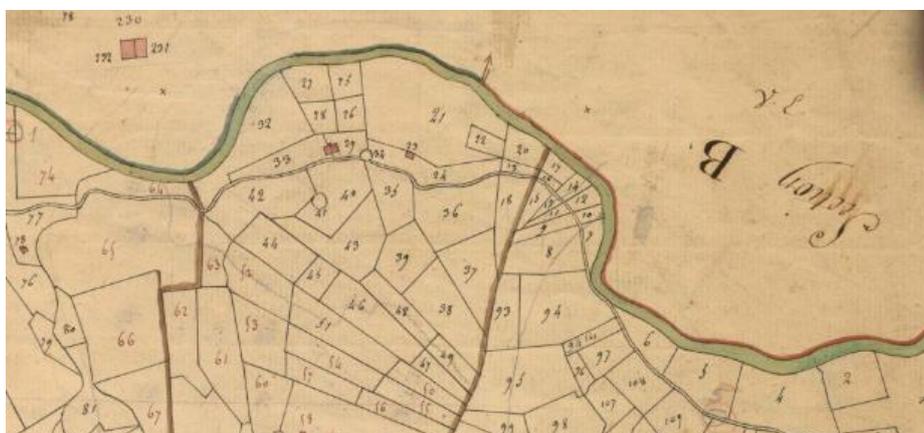
Figure 24 : Illustration de l'emprise latérale actuelle du cours d'eau et de la situation au 19^{ème} siècle à travers la Carte de l'Etat-major (IGN) et le cadastre Napoléonien (1825 – Archives CD83).

La comparaison à la carte d'état-major (1820-1866) et au cadastre Napoléonien (1825) apportent quant à elles peu d'informations si ce n'est l'absence d'infrastructures à cette époque et une faible mobilité latérale, bien que la bande active du cours d'eau puisse avoir été plus large.

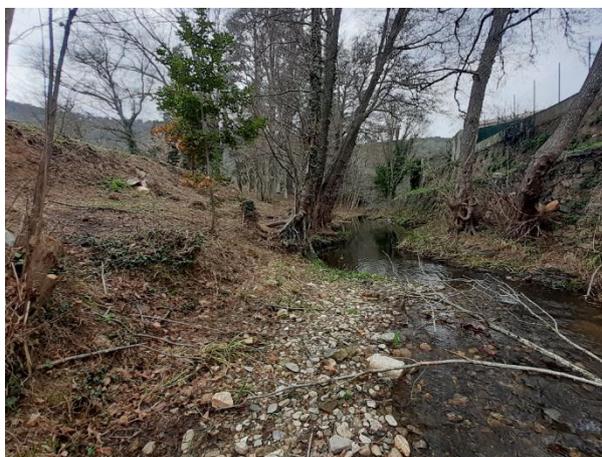
Forêt cohésion des berges et protection de berge qui favorise l'encaissement du cours d'eau

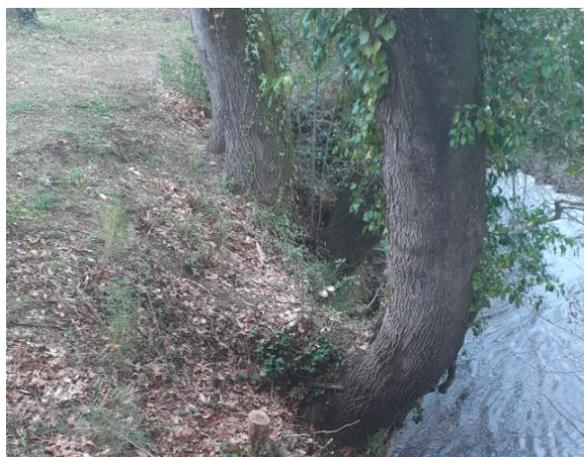
Erosion régressive historique possible sur le cours d'eau avec la mise à nue locale des systèmes racinaires sur 0,80 m suite à la suppression de l'ancien seuil

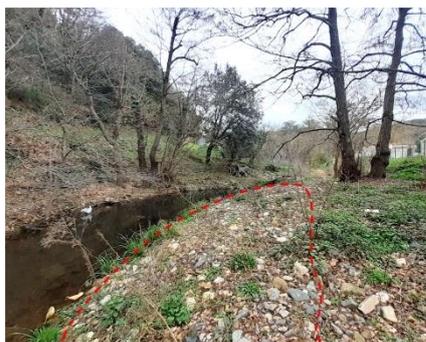
Figure 25 : Relevé granulométrique par Wolman sur le Collobrier aval

Sur ce secteur, un relevé granulométrique a été réalisé (protocole de Wolman) au niveau du profil en travers n° 56 (à proximité de la déchetterie), il fournit des informations quantifiées sur la nature du substrat présent sur la charge mobilisable par les cours d'eau.

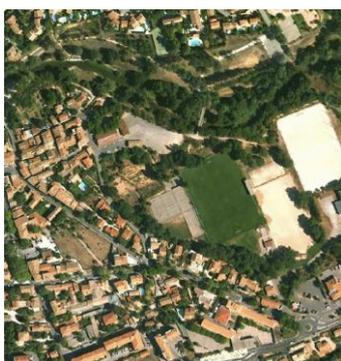
Constitution du MNT dans le progiciel de modélisation hydraulique

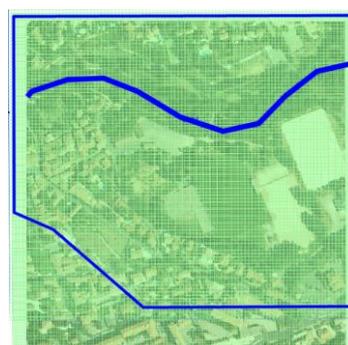
Analyse des conditions d'écoulement à partir des photos aériennes

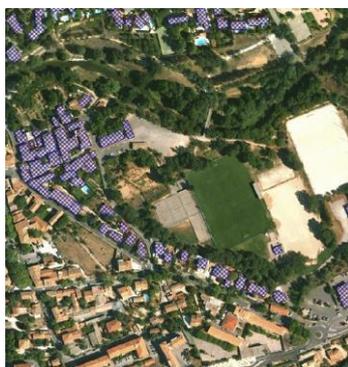
Définition du maillage de calcul, de l'aire d'étude en 2D et représentation en 1D des ponts.

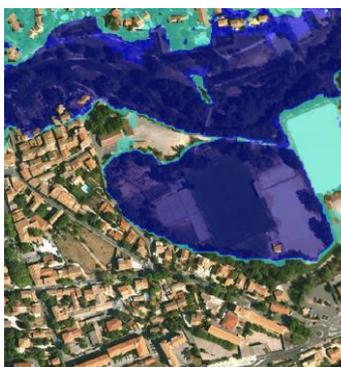
Prise en compte des bâtiments pour calculs hydrauliques de propagation. Définition des coefficients de rugosité

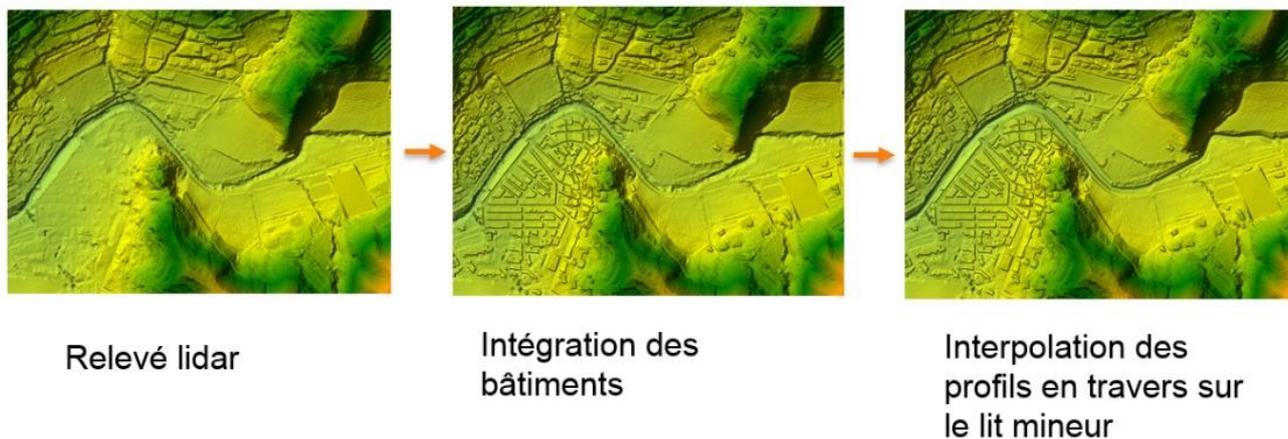
Figure 26 : Modification du relevé Lidar sur le lit mineur de la rivière

Nous disposons d'un relevé Lidar permettant de modéliser le lit majeur du Réal Collobrier. Le lidar n'étant pas assez précis sur le lit mineur, nous avons effectué une interpolation de plusieurs profils en travers à l'échelle de l'emprise d'analyse afin de modéliser au mieux le gabarit du lit mineur du Réal Collobrier. À la suite de cette étape, nous avons pu inclure les différents ouvrages présents sur le linéaire de la rivière.

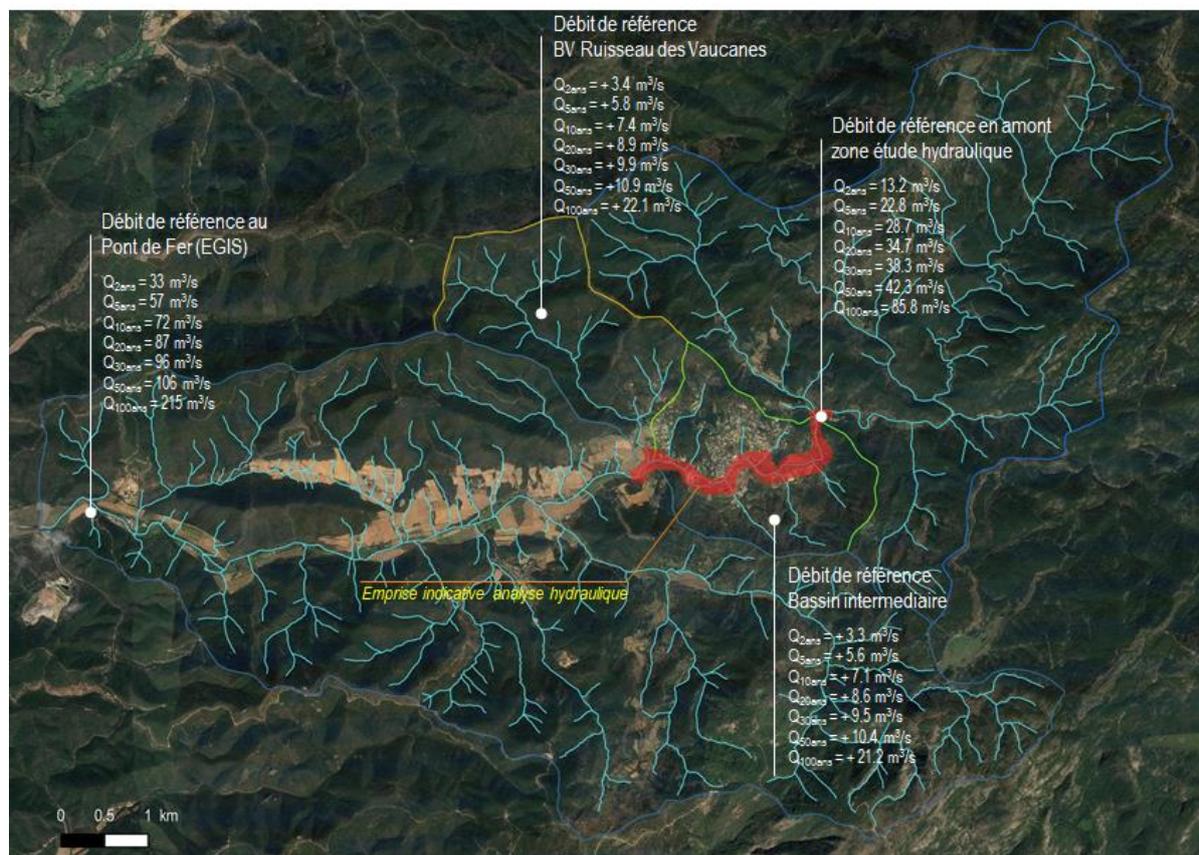
Figure 29 : Débits de référence de crue du Real Collobrier retenus pour analyse hydraulique (m^3/s).

Cette disposition est résumée sur la figure ci-après.

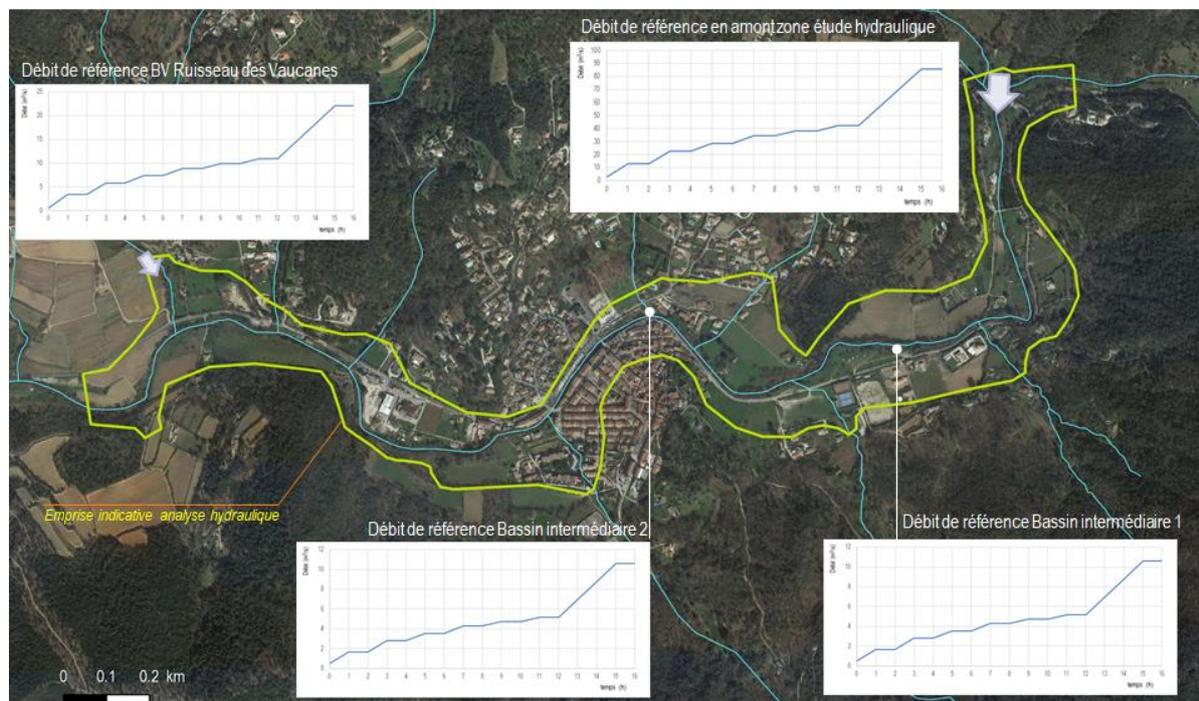
Figure 31 : Localisation des points d'injection des débits de crue du real Collobrier dans le modèle hydraulique

Les conditions limites amont correspondent aux hydrogrammes de crues injectés pour les sept périodes de retour d'analyse

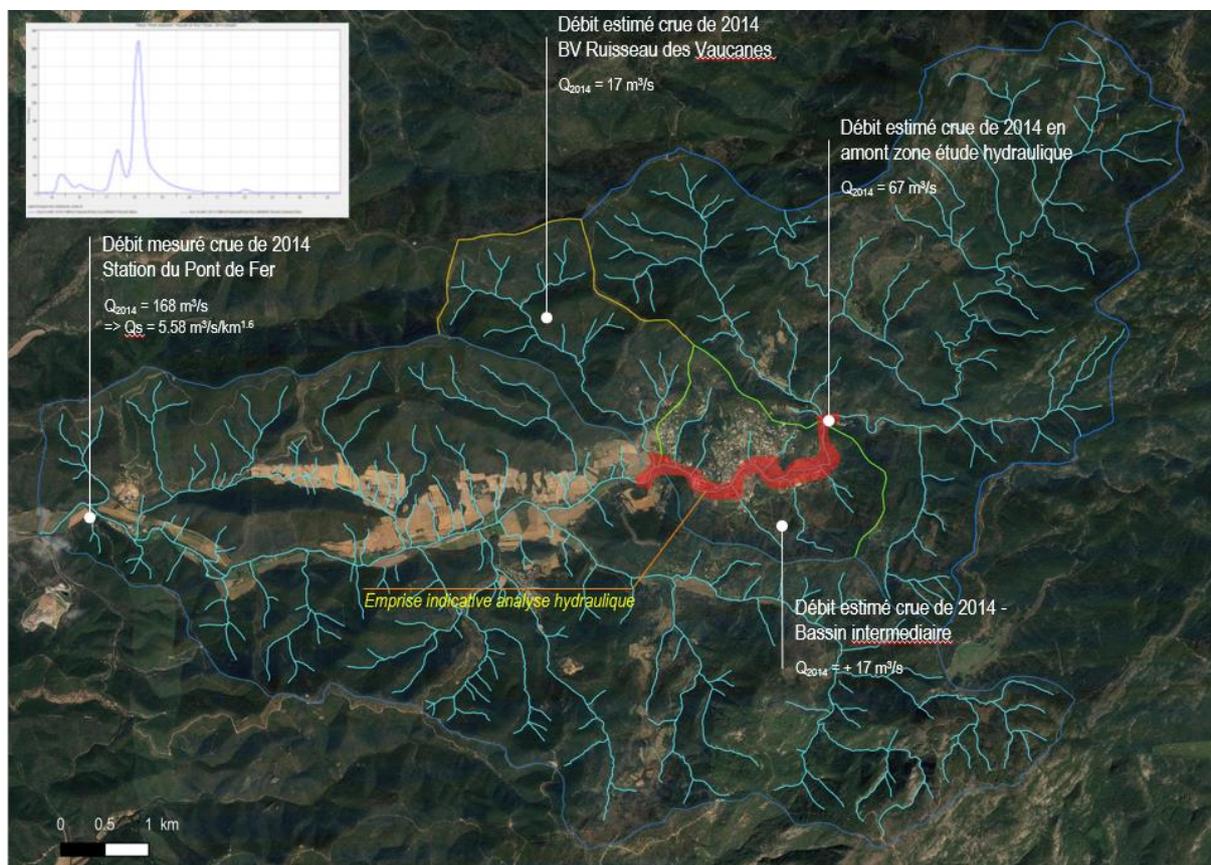
Figure 32 : Localisation des points d'injections au sein du modèle hydraulique

La crue permettant le calage est la crue de Janvier 2014. Les points d'injections situés aux extrémités du modèle hydraulique sont présentés par la figure suivante.

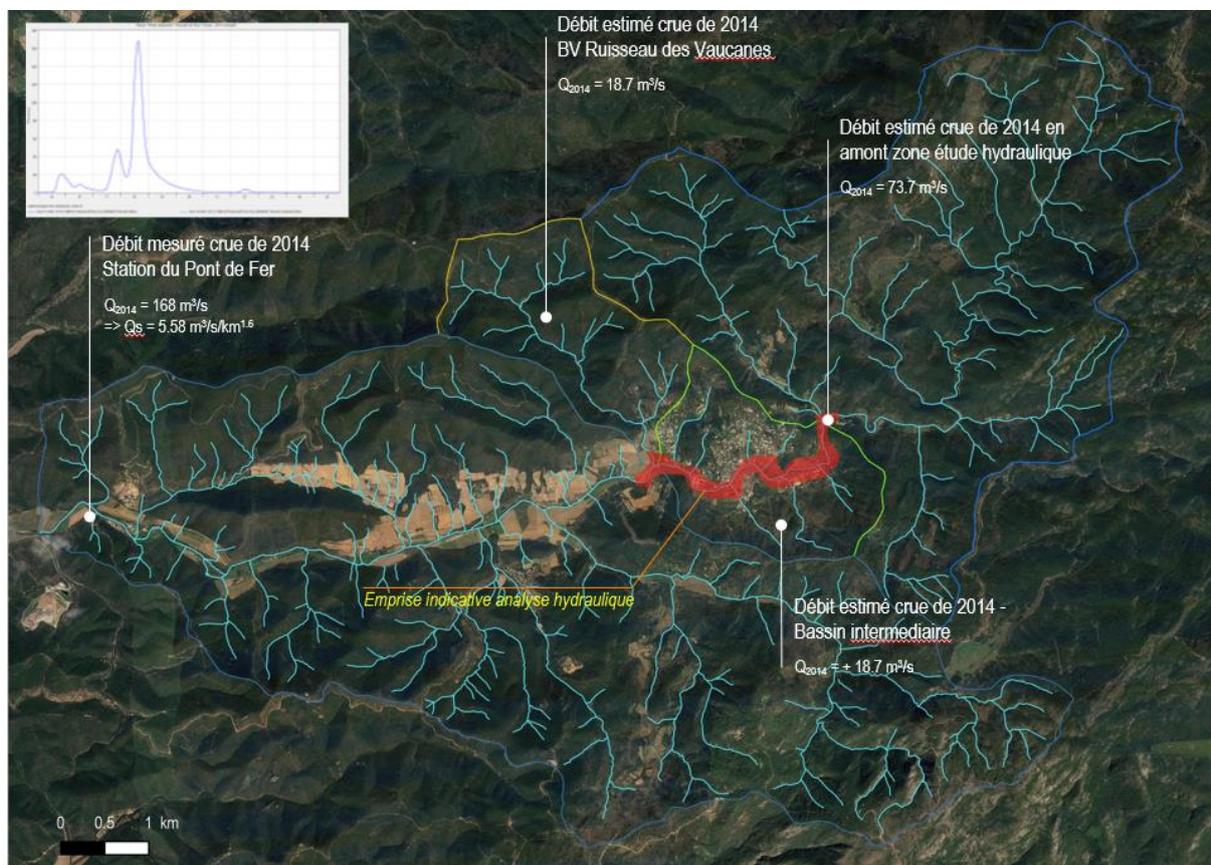
Figure 37 : Réévaluation du débit de janvier 2014 avec une augmentation de l'ordre de 10%.

Aussi, il nous a semblé vraisemblable d'analyser les conséquences d'une augmentation des débits spécifiques de 10 % sur cette partie amont du BV, en gardant la même configuration du modèle hydraulique.

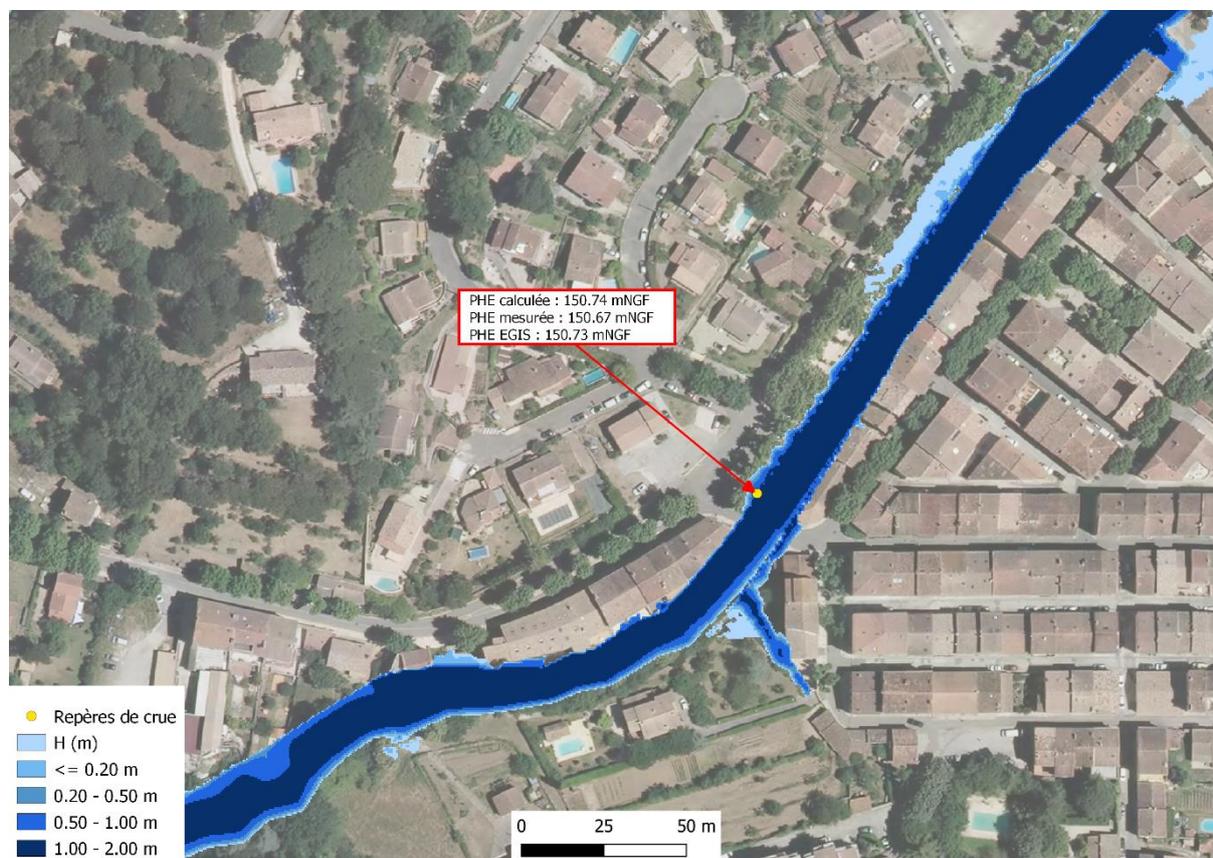
Figure 38 : PHE au droit du pont - centre-ville de Collobrières – Q augmenté de 10%

Les figures suivantes établissent une comparaison entre les PHE mesurées sur le terrain lors de l'épisode et les PHE calculées par le modèle hydraulique développé sur logiciel Hec Ras.

En 2014, Monsieur CIMAN a mesuré 35cm de hauteurs d'eau au droit de son garage. Le modèle hydraulique estime une hauteur comprise entre 0.2 à 0.5m. Les résultats de notre modèle corroborent également les informations de monsieur VAISSE, propriétaire situé en aval de la maison de Monsieur CIMAN (90cm à 1m mesuré sur sa parcelle en 2014). Les hauteurs variantes entre 0.50 à 1m sur ce secteur.

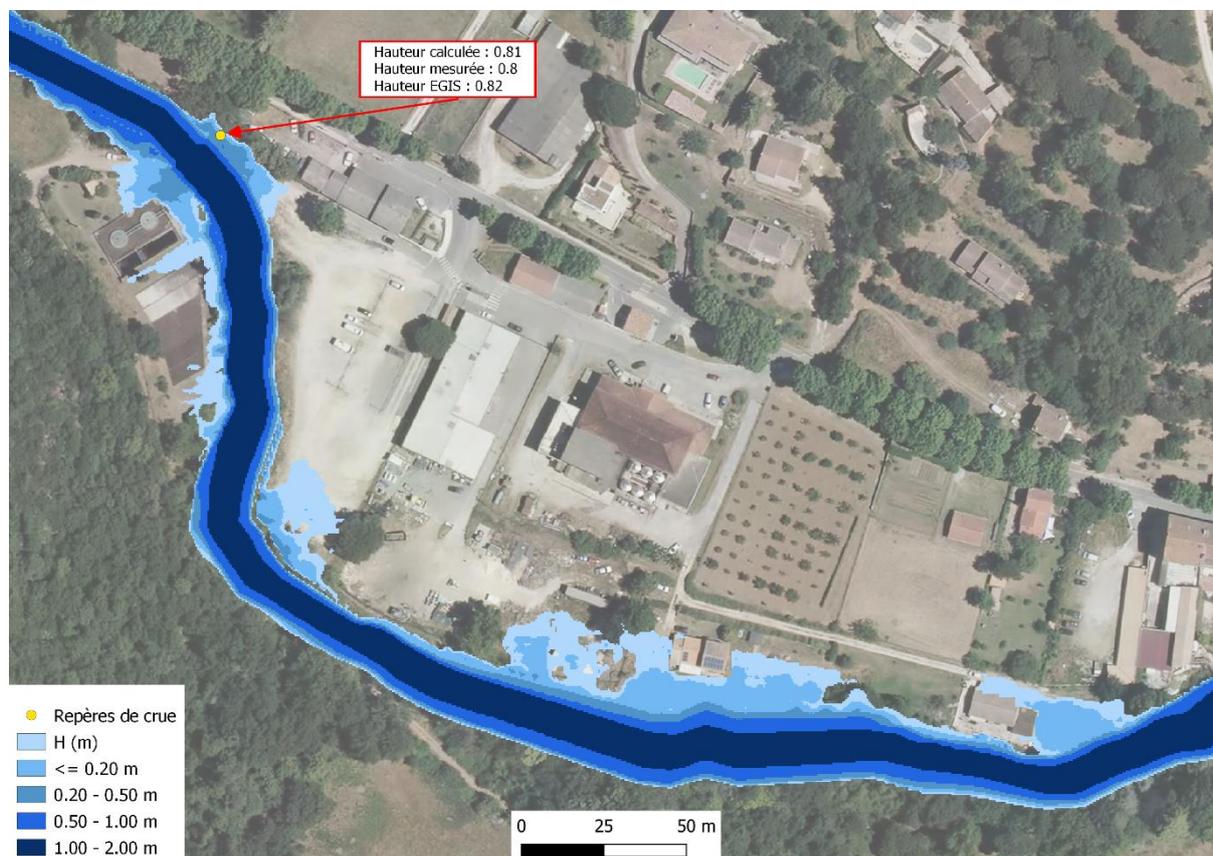
Figure 39 : PHE au droit du pont de la STEP en aval de Collobrières - Q augmenté de 10%
