**ETUDES LOCALES D'AMELIORATION DE LA FONCTIONNALITE
DES COURS D'EAU ET DE REDUCTION DU RISQUE INONDATION
SUR LE BASSIN VERSANT DU GAPEAU**

Lot 1 – Real Collobrier dans la traversée de Collobrières

Mission 1 : Expertise hydraulique et hydromorphologique et
analyse du secteur d'étude sur la commune de Collobrières

Octobre 2021

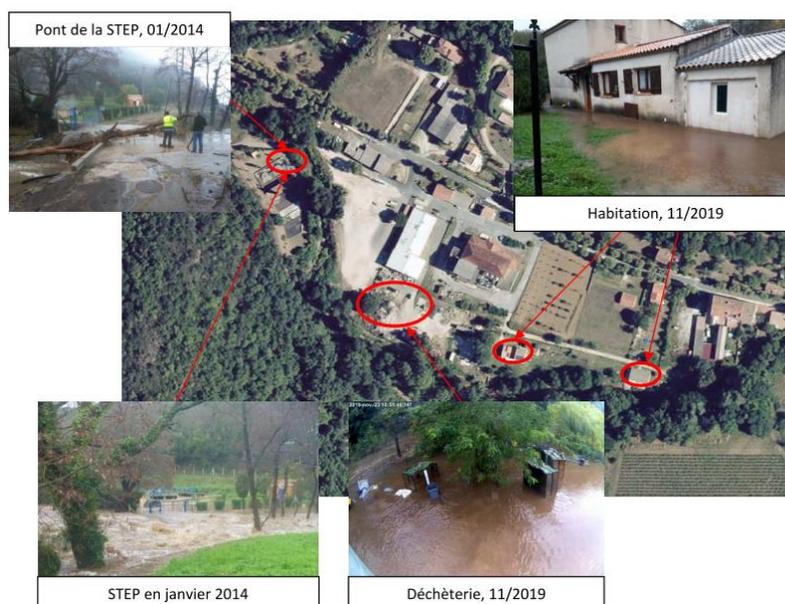
Figure 40 - Photographies prises pendant la crue de 2014 et 2019 _ Source SMBVG

La présence de nombreux embâcles et d'une densité de végétation parfois importante dans le lit de la rivière laissent à penser que ceux-ci sont responsables d'une aggravation du phénomène de débordement localement pouvant expliquer les conséquences d'une crue de période de retour 10 à 20 ans.

Des questions subsistent quant à l'évènement d'Octobre 2019, d'une période de retour estimée entre 10 et 20 ans à la station du pont de fer (77 m³/s), et où des problématiques de débordements ont été relevées principalement au niveau de la déchetterie et des habitations de Monsieur VAISSE et CIMAN.

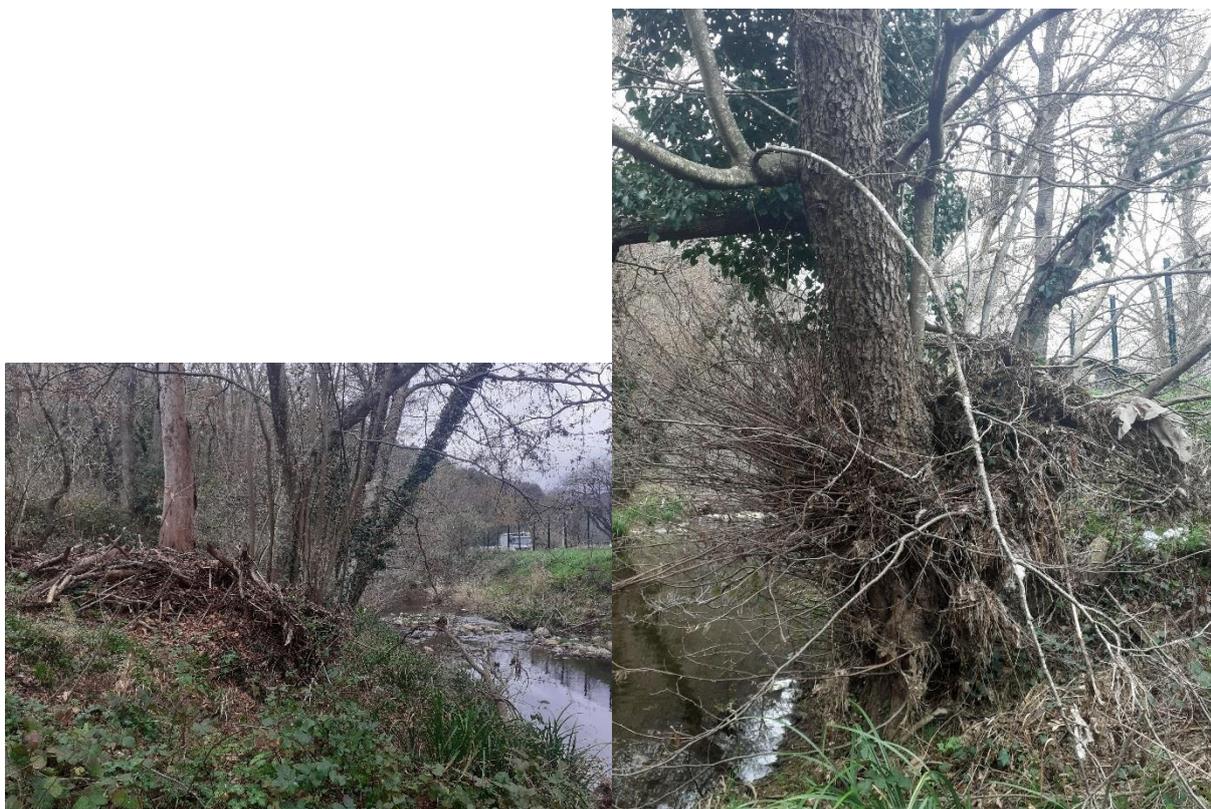
Figure 41 : Présence de nombreux embâcles relevés en amont de la déchetterie lors de la campagne de terrain de 2021

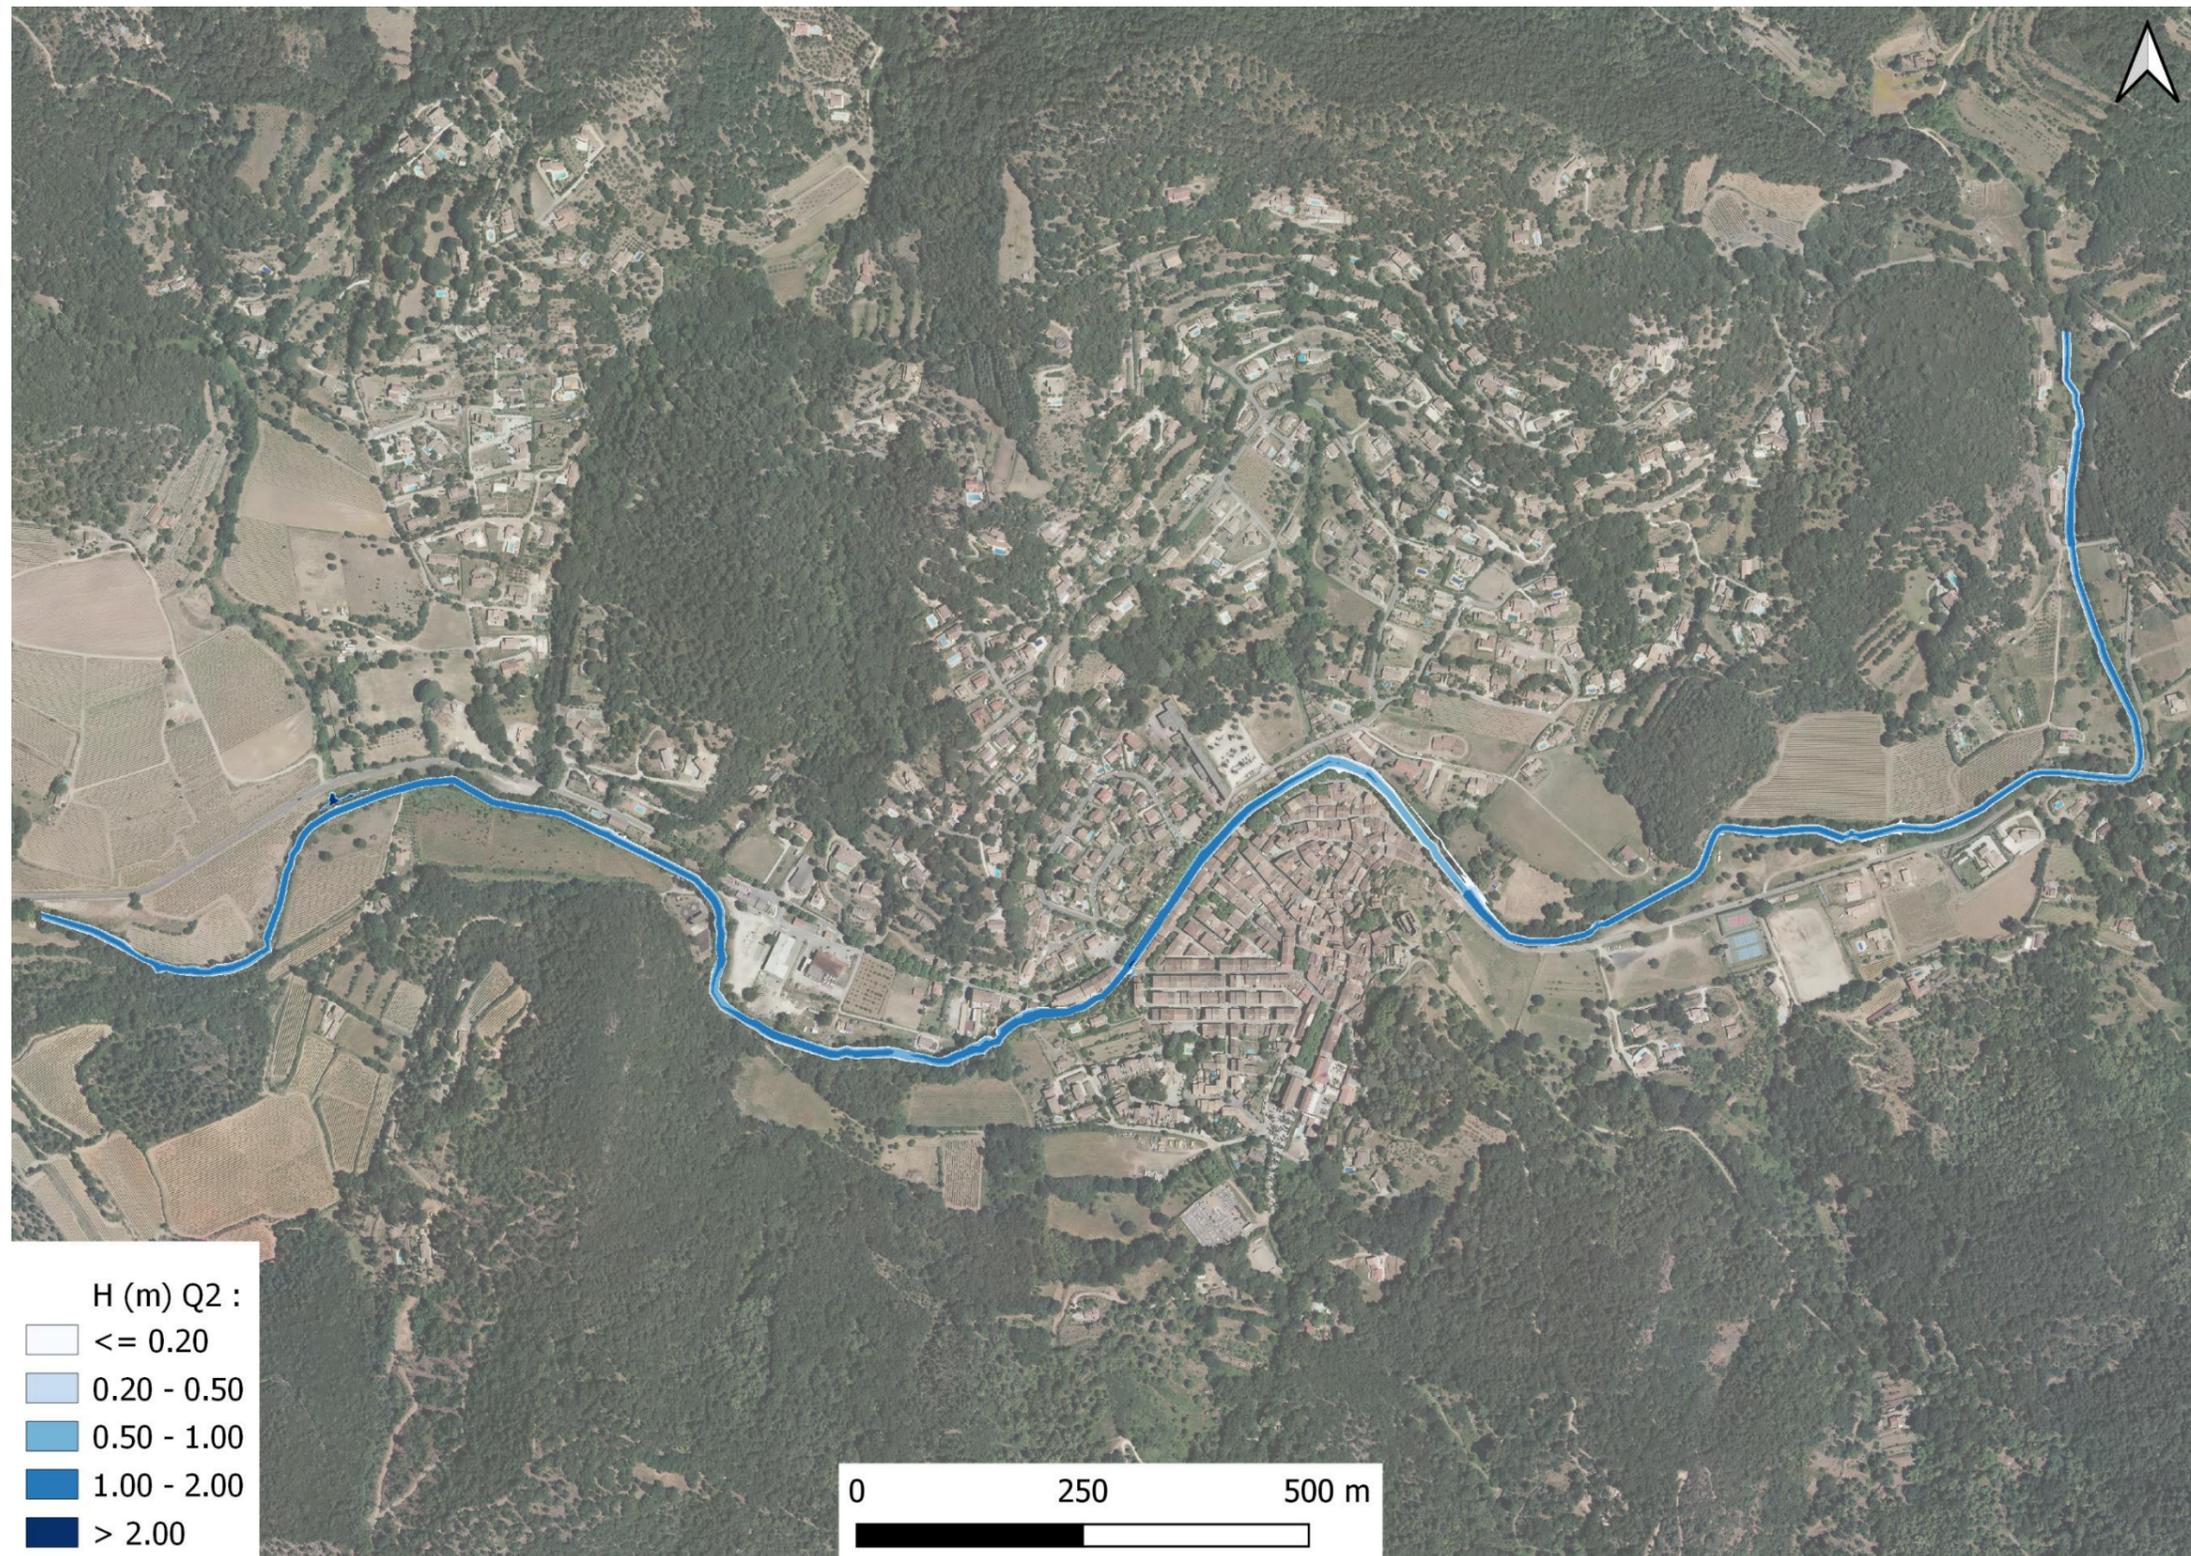
Figure 42 : Hauteurs de submersion pour une période de retour 2 ans

Un détail des cartographies est présent en Annexe selon les différentes occurrences. Ces cartographies sont centrées sur les zones à enjeux du territoire.

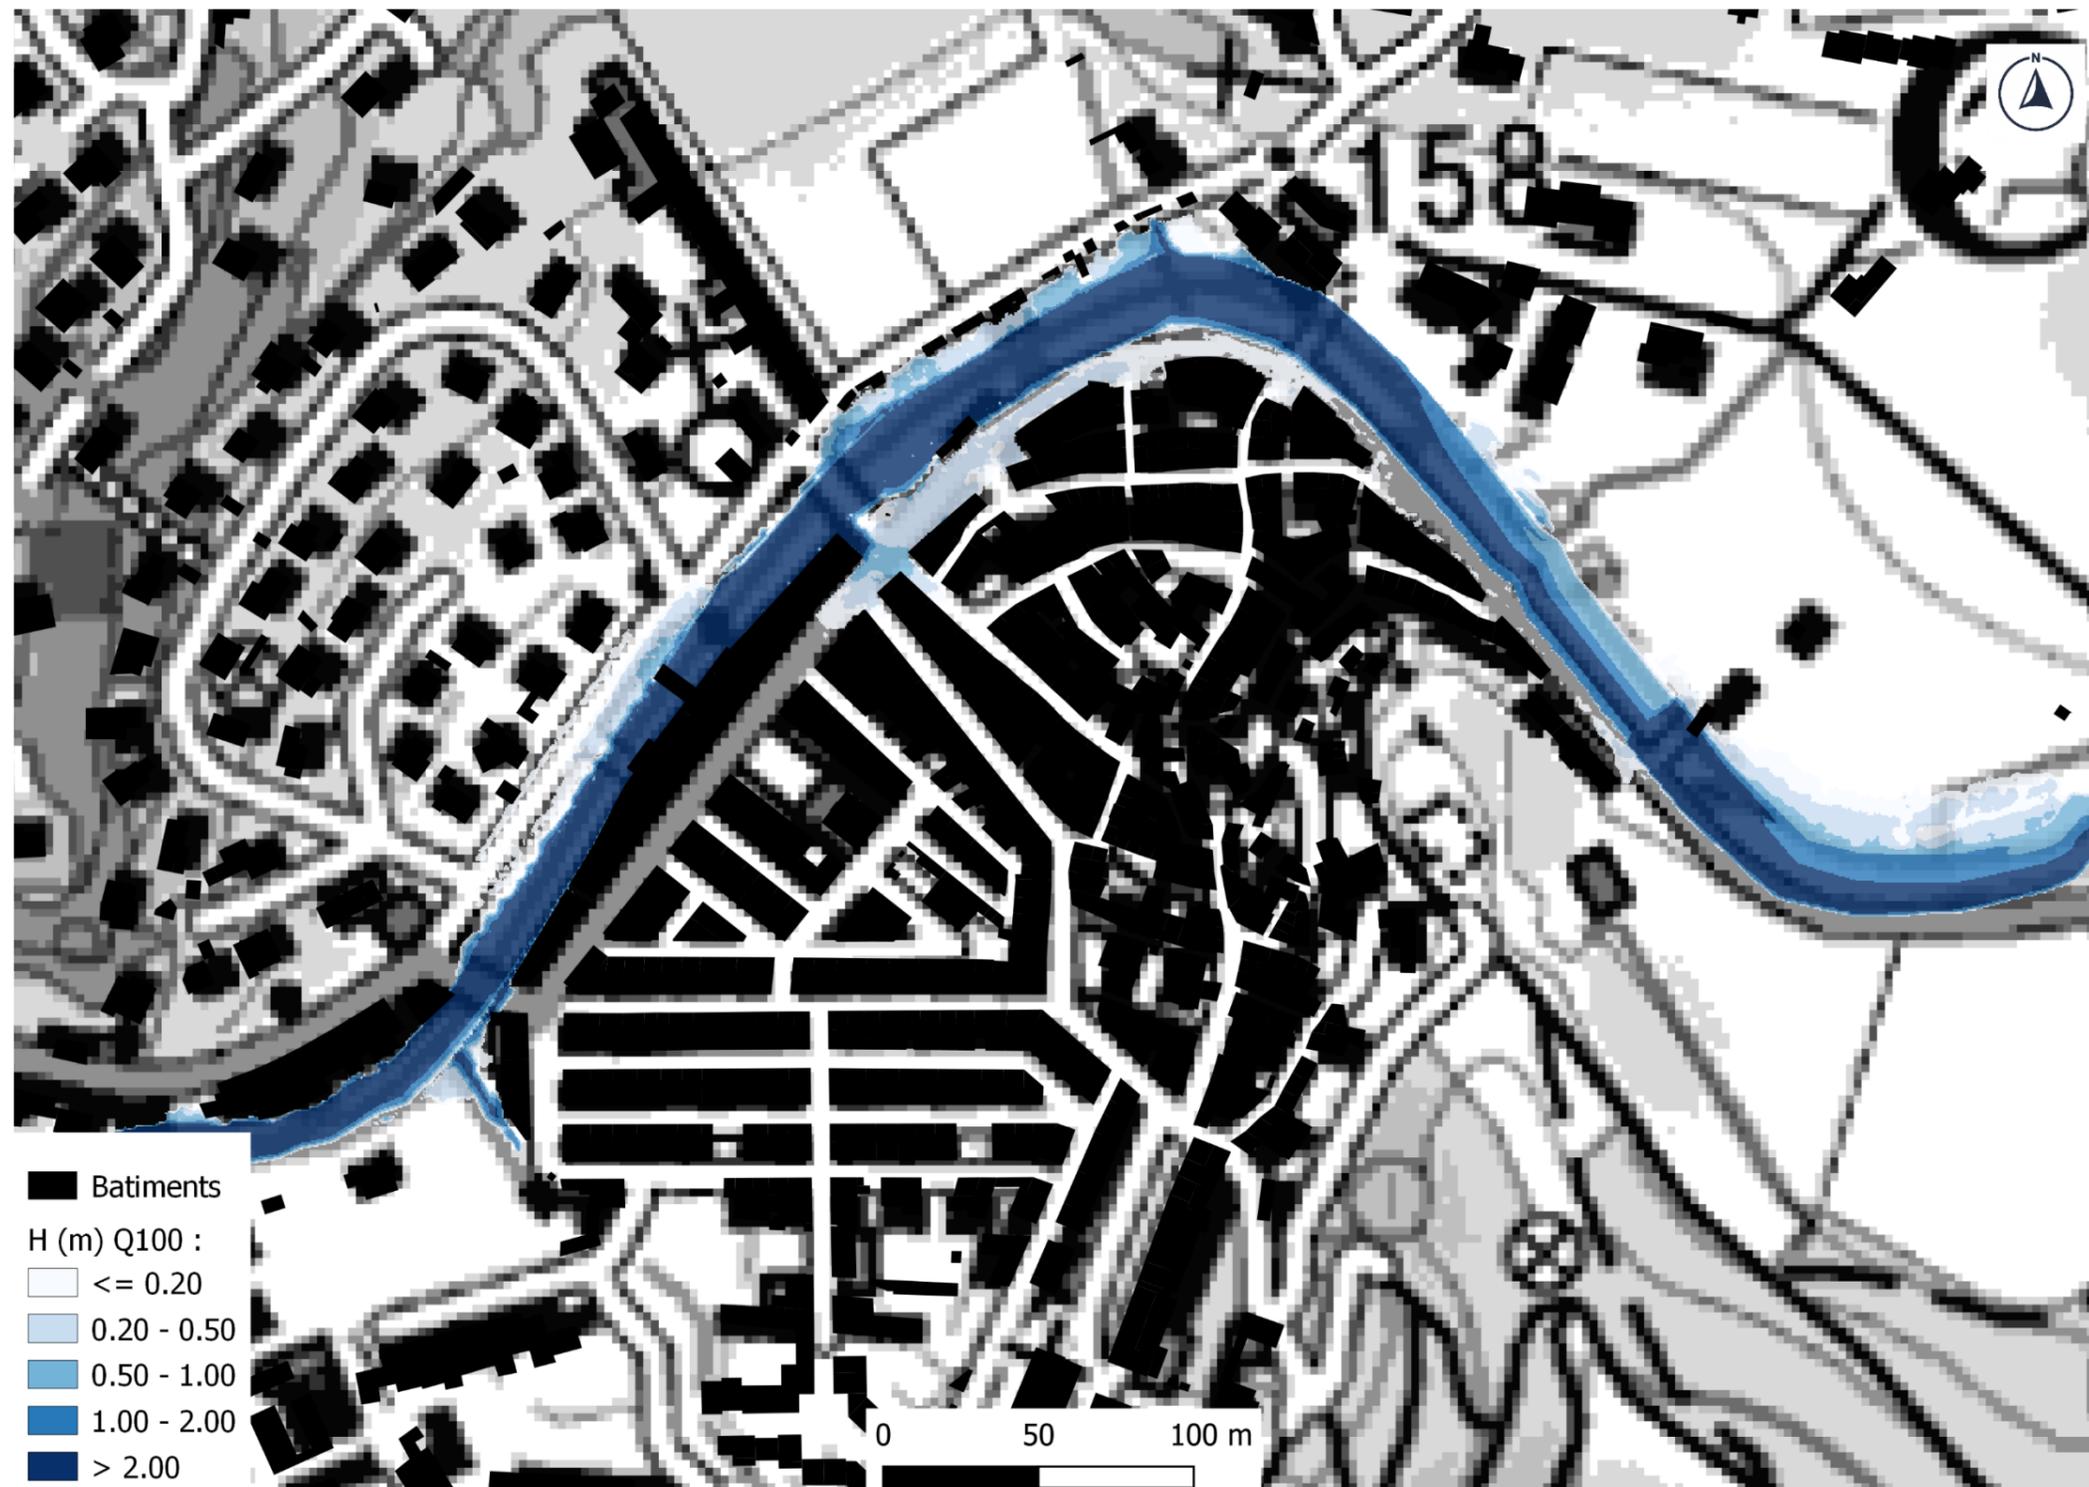
Figure 58 : Hauteurs de submersion pour un évènement centennal au droit du Centre-Ville

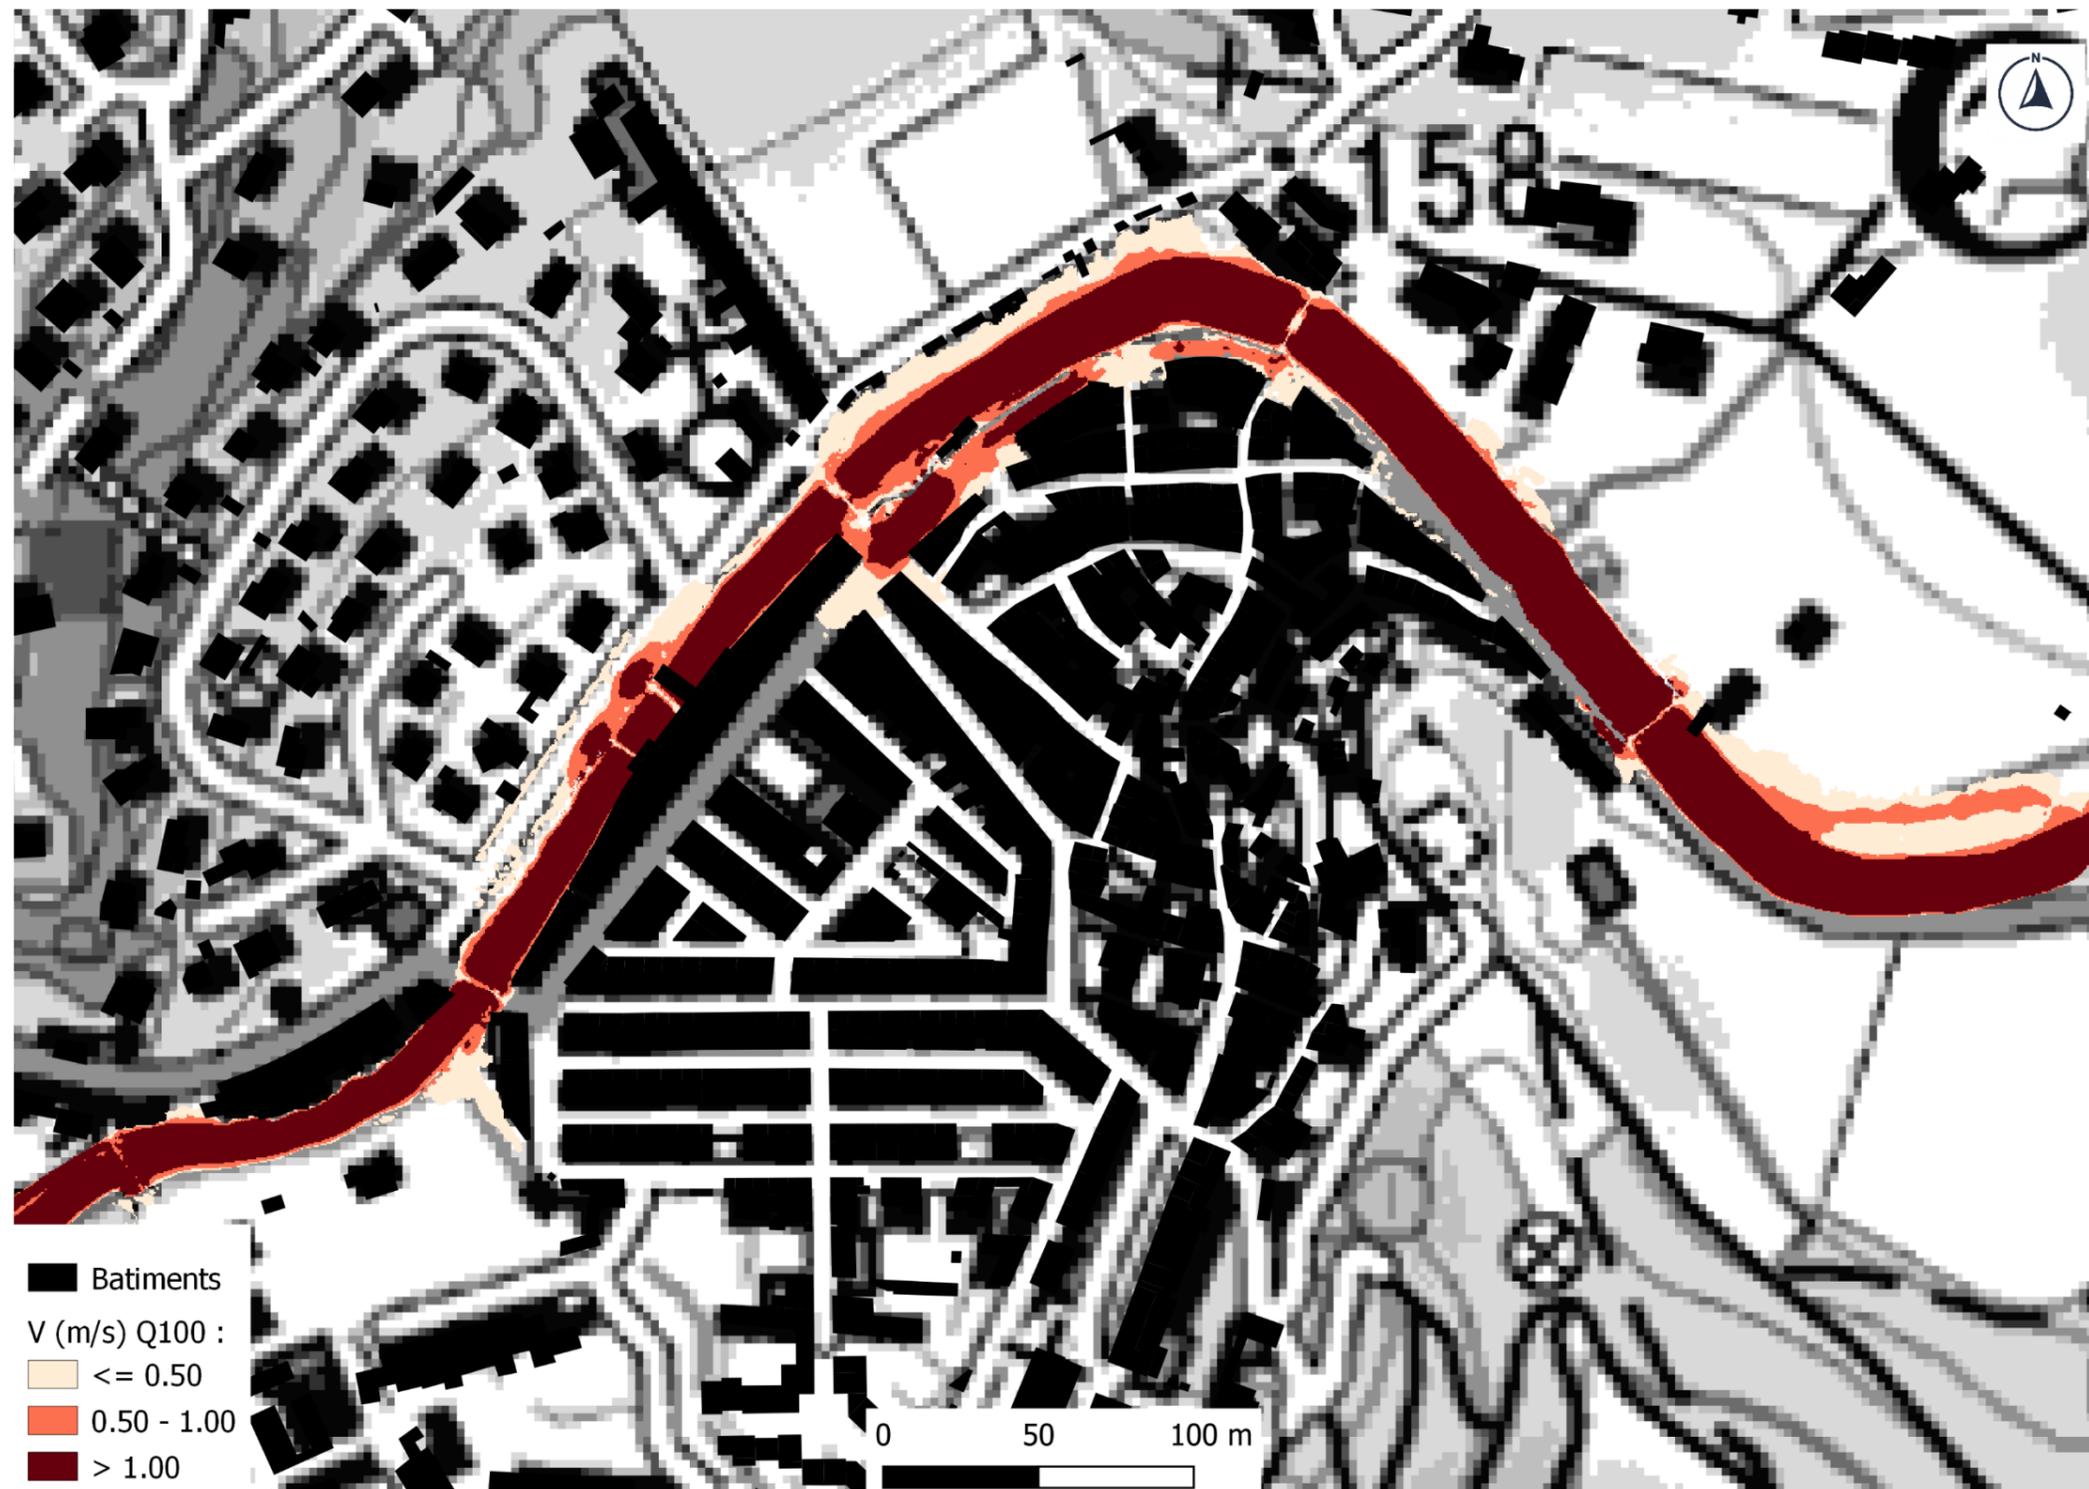
Figure 59 : Vitesses d'écoulement pour un évènement centennal au droit du Centre-Ville

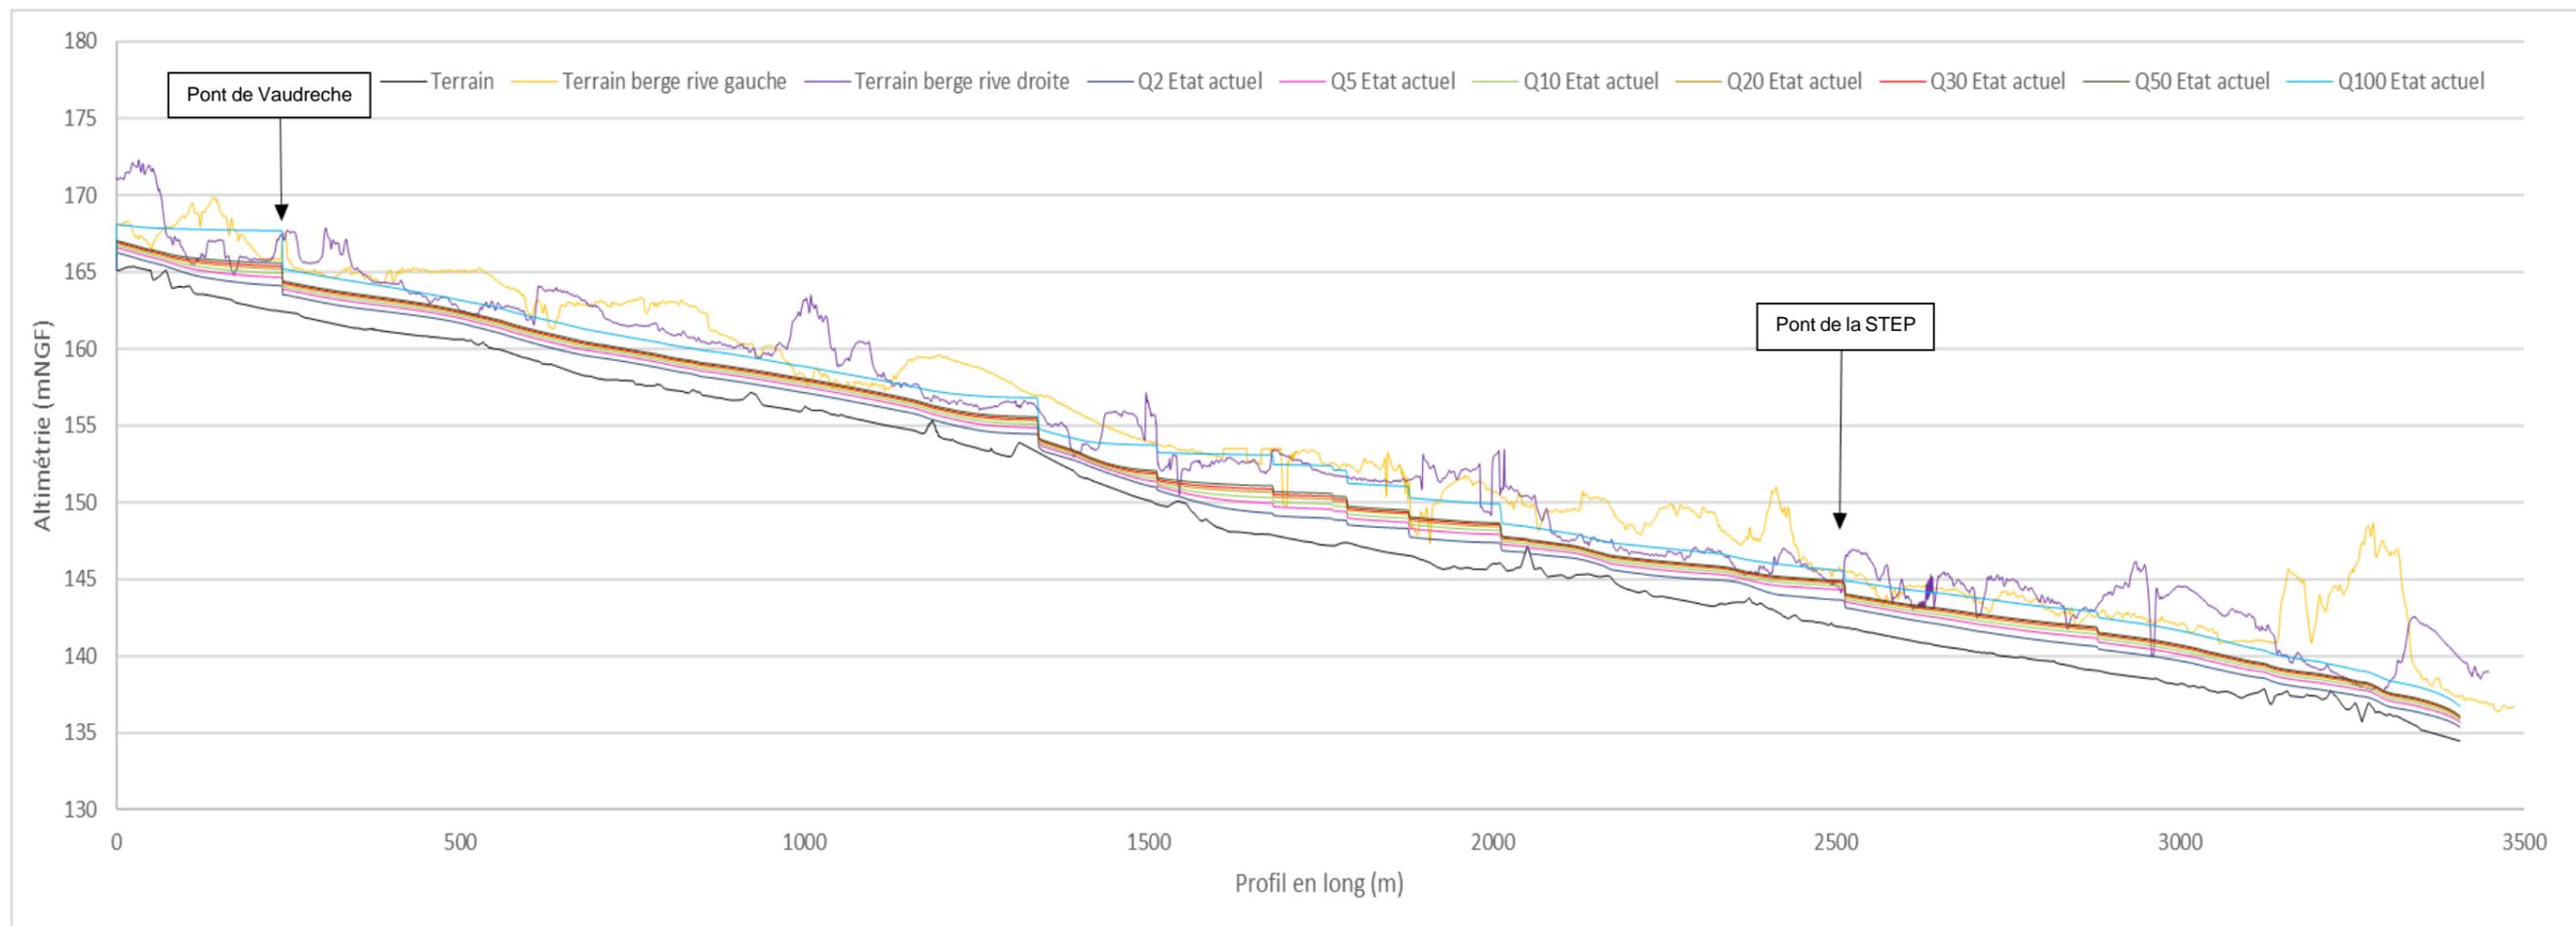
Figure 63 : Profil en long du Réal Collobrier – Etat actuel

De plus, les effets des ouvrages sont bien représentés sur les profils en long des occurrences. En effet, les ligne des niveaux d'eau sont impactés au droit des ouvrages avec une rupture nette, ce qui nous indique que celles-ci sont contraintes par les ouvrages. Dans ces secteurs, les hauteurs et vitesses sont conditionnées par les ouvertures des ouvrages d'arts.

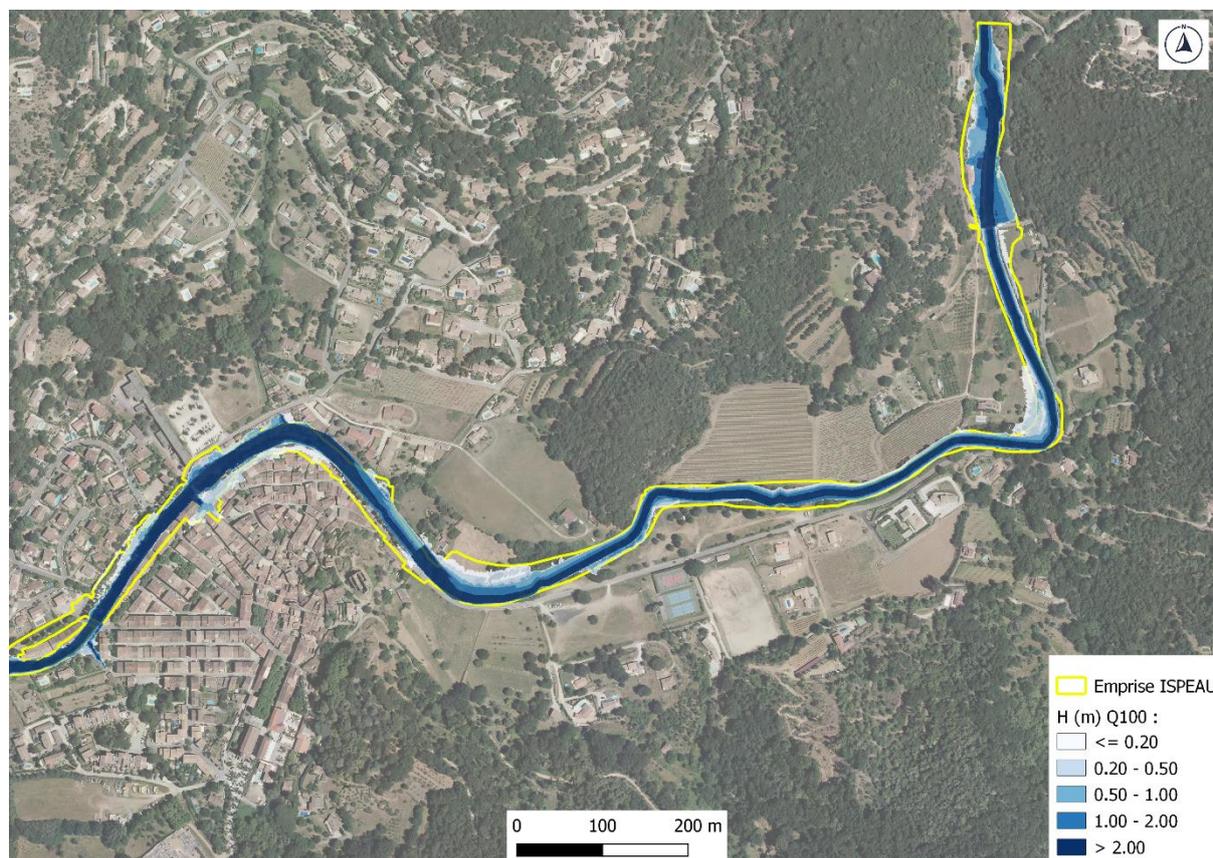
Figure 64 : Comparaison entre l'emprise définie par IPSEAU en 2006 et SCE pour une période de retour 100 ans – Zoom amont

En 2006, le bureau d'étude IPSEAU a mené une étude sur la zone inondable théorique du Real Collobrier dans sa traversée de la commune de Collobrières. Une cartographie présentant cette zone inondable est présente par la suite.

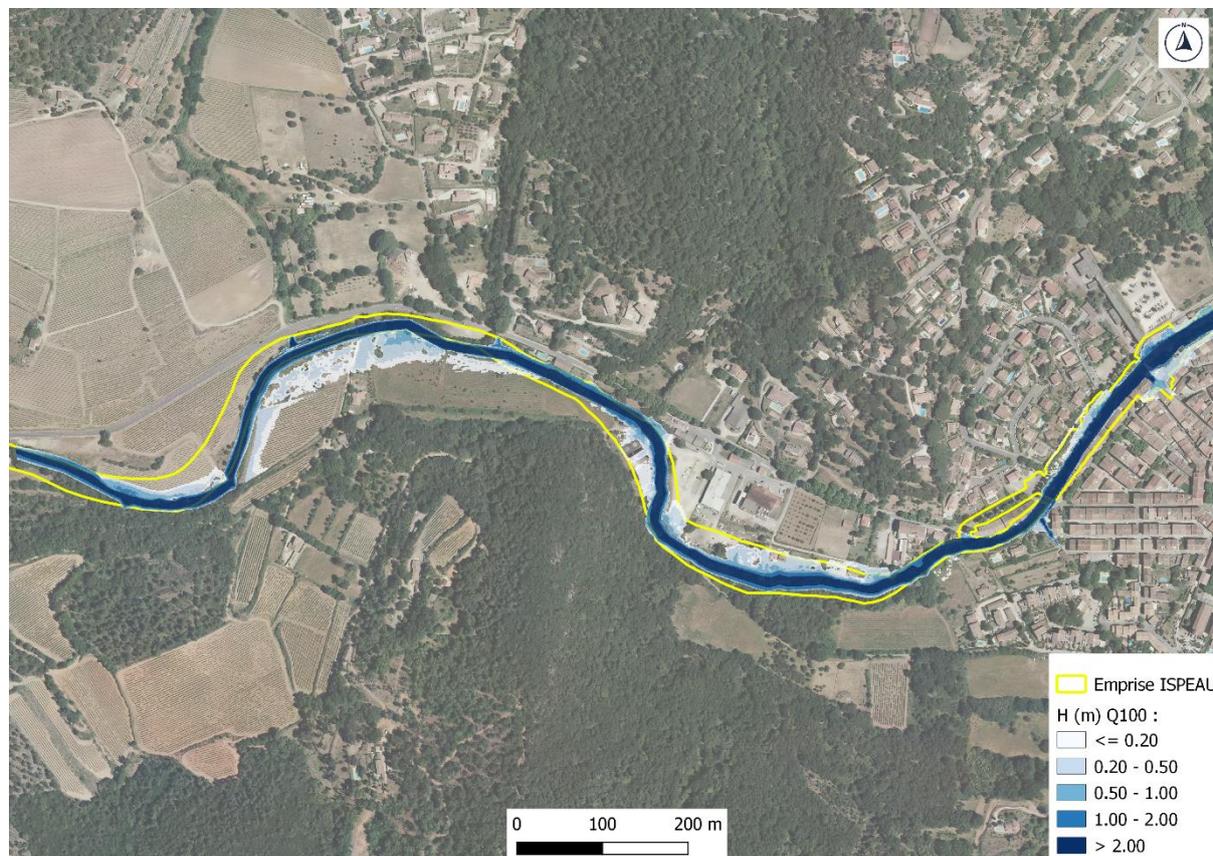
Figure 65 : Comparaison entre l'emprise définie par IPSEAU en 2006 et SCE pour une période de retour 100 ans – Zoom aval

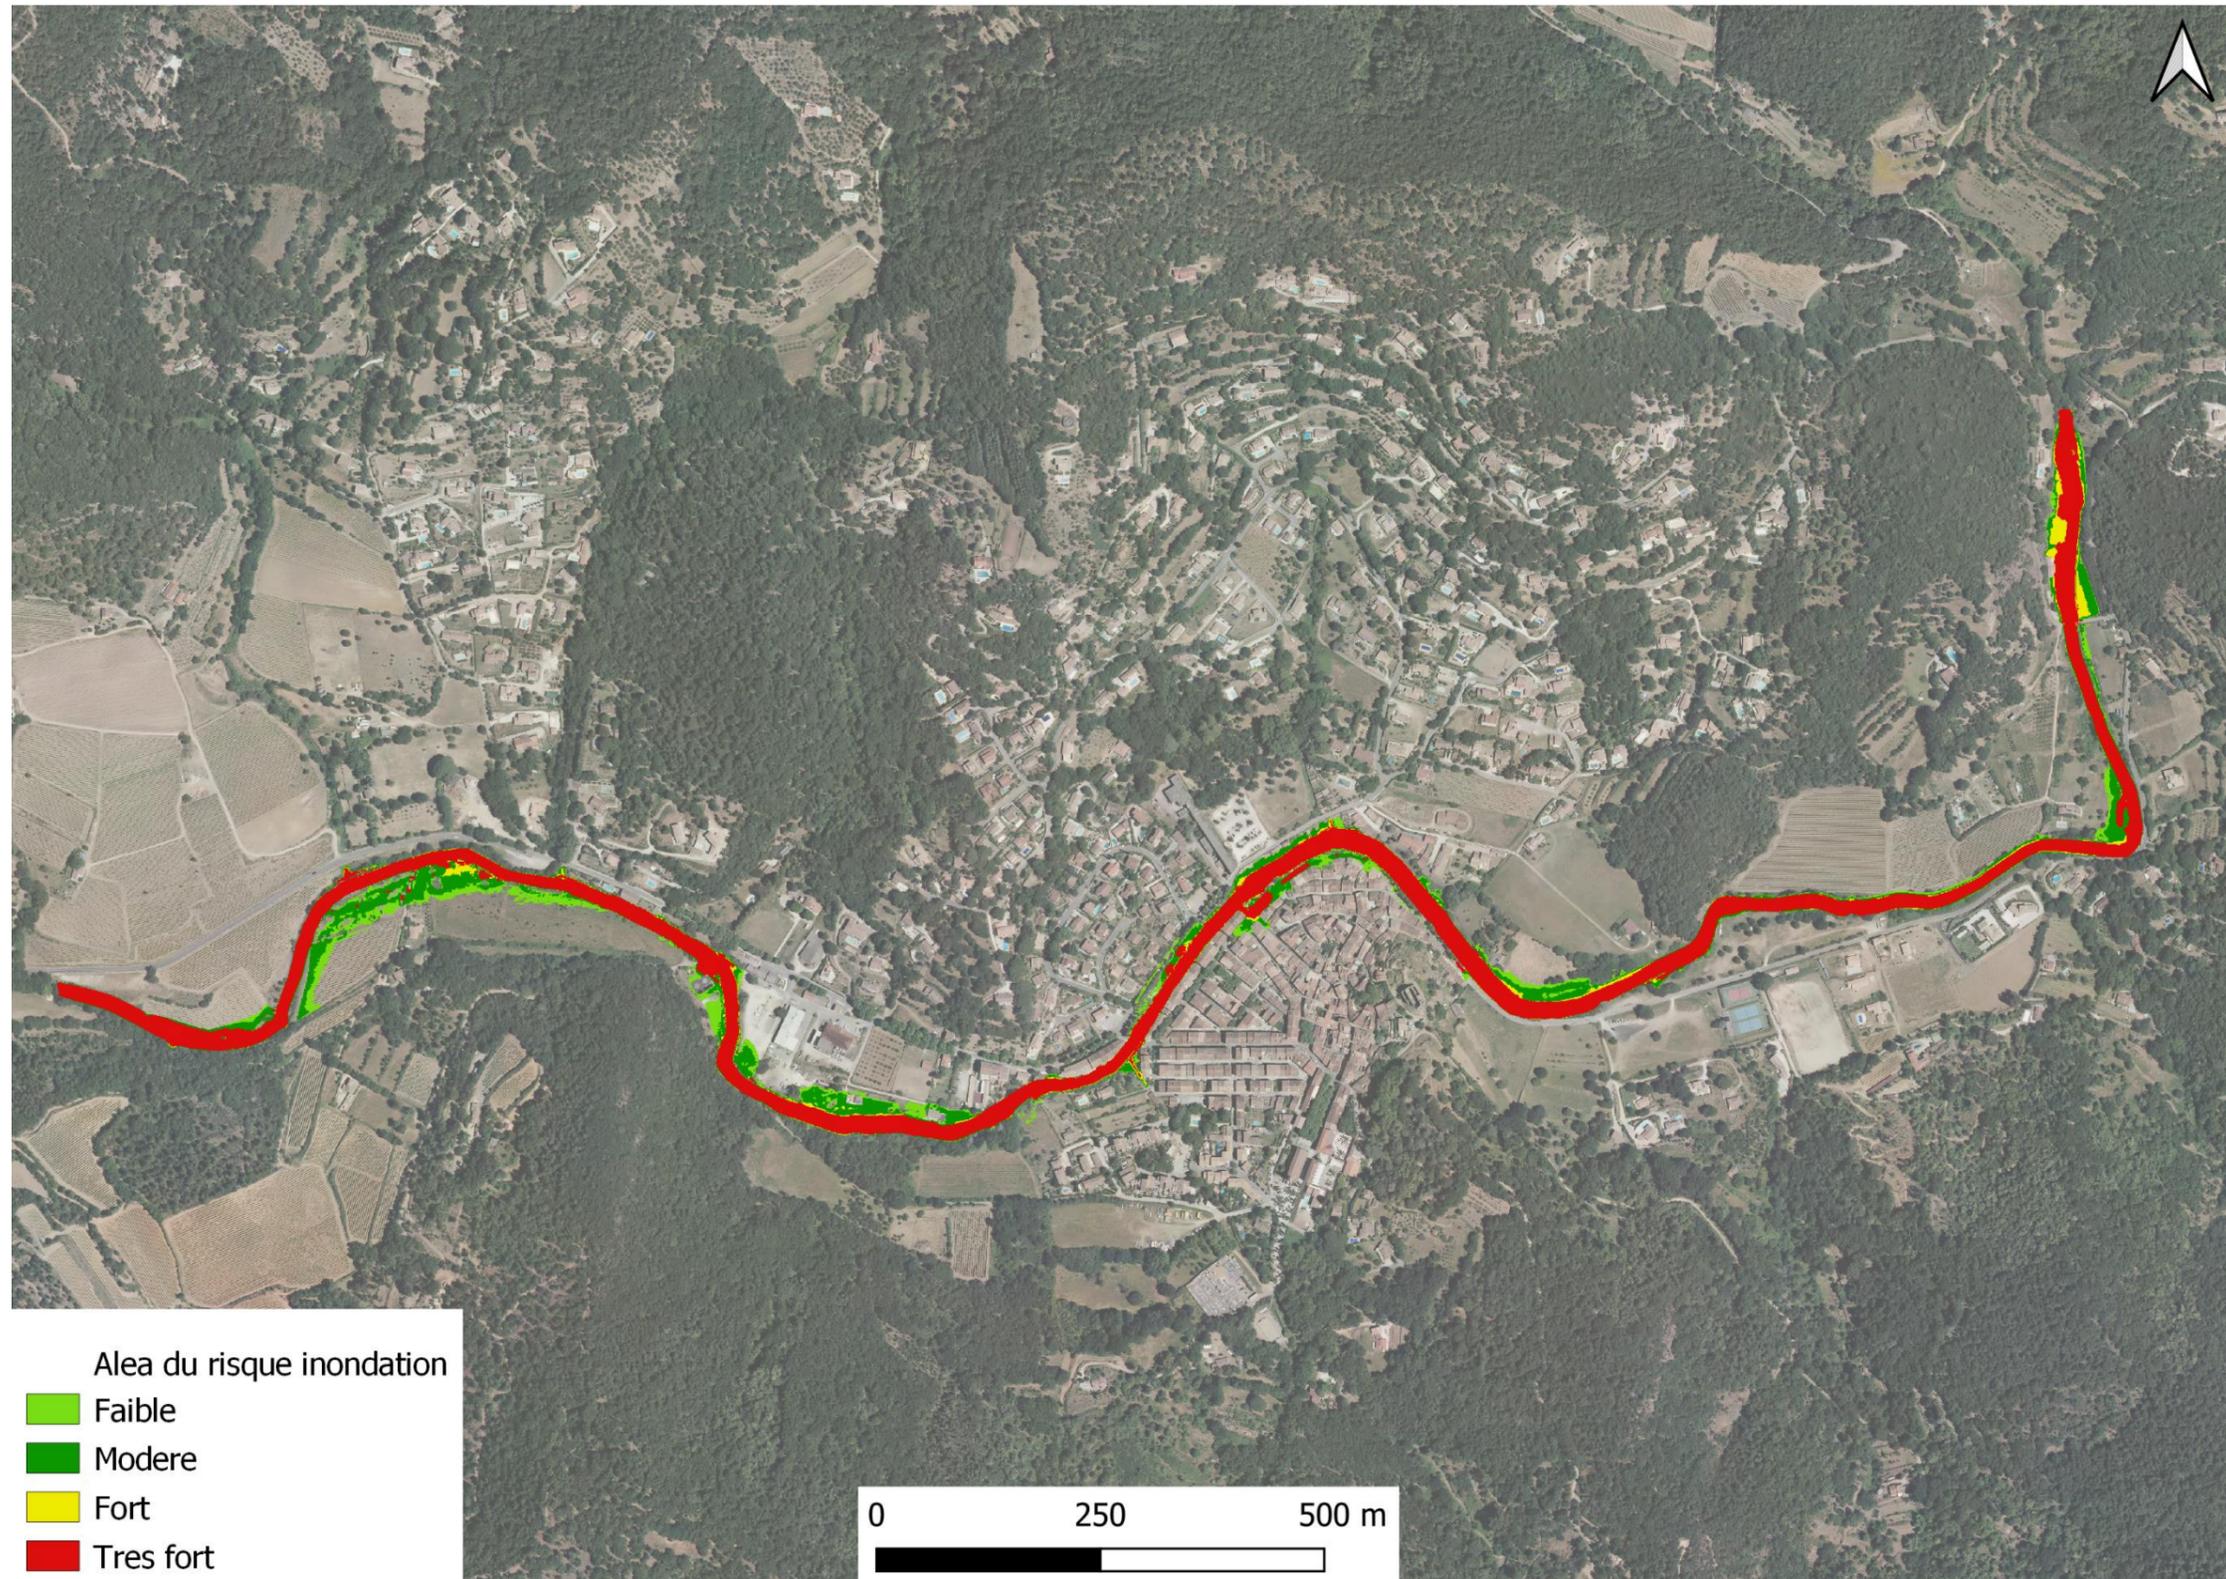
Figure 68 : Cartographie du risque d'aléa inondation pour la crue centennale sur le secteur de la commune de Collobrières

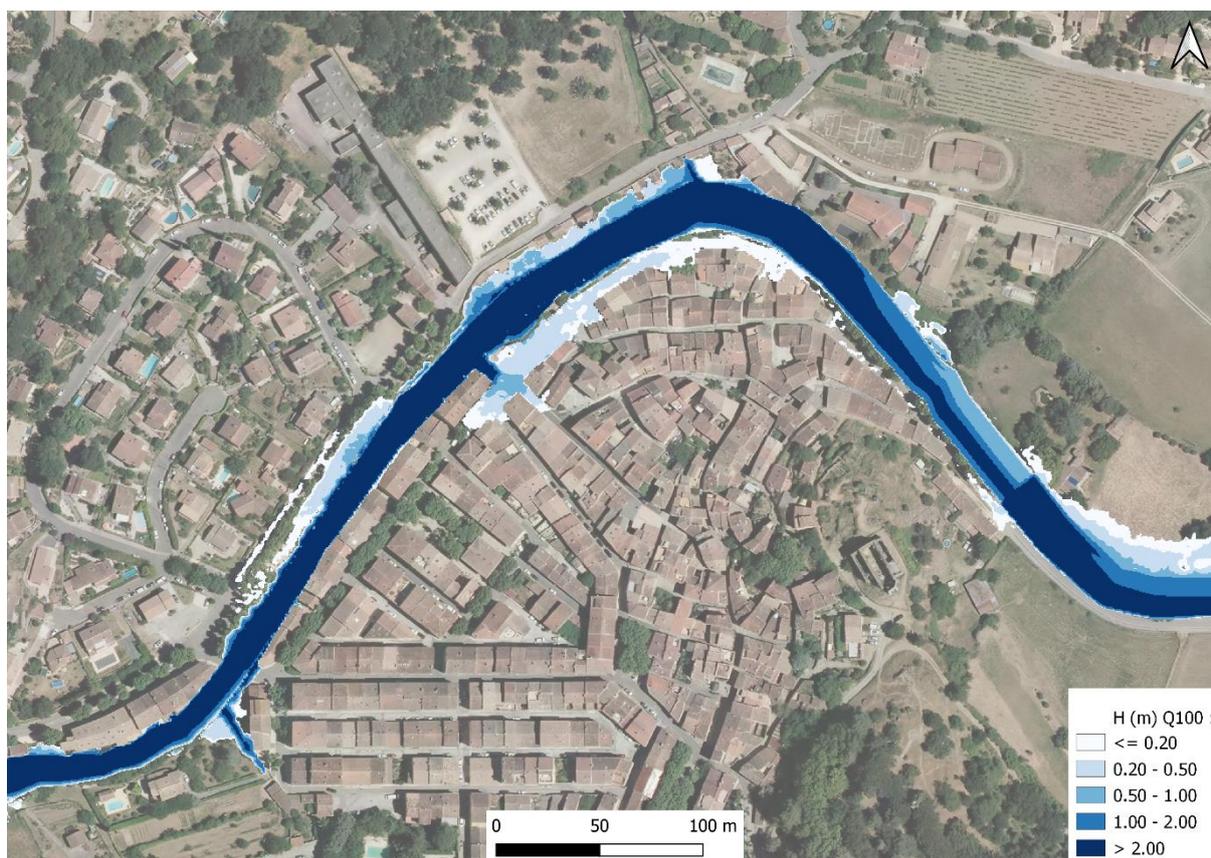
Figure 72 : Hauteurs de submersion au droit du centre-ville de la commune de Collobrières pour la crue centennale

Les résultats de la modélisation hydraulique montrent que les murs installés dans la traversée de Collobrières sont contournés à partir d'une crue centennale.

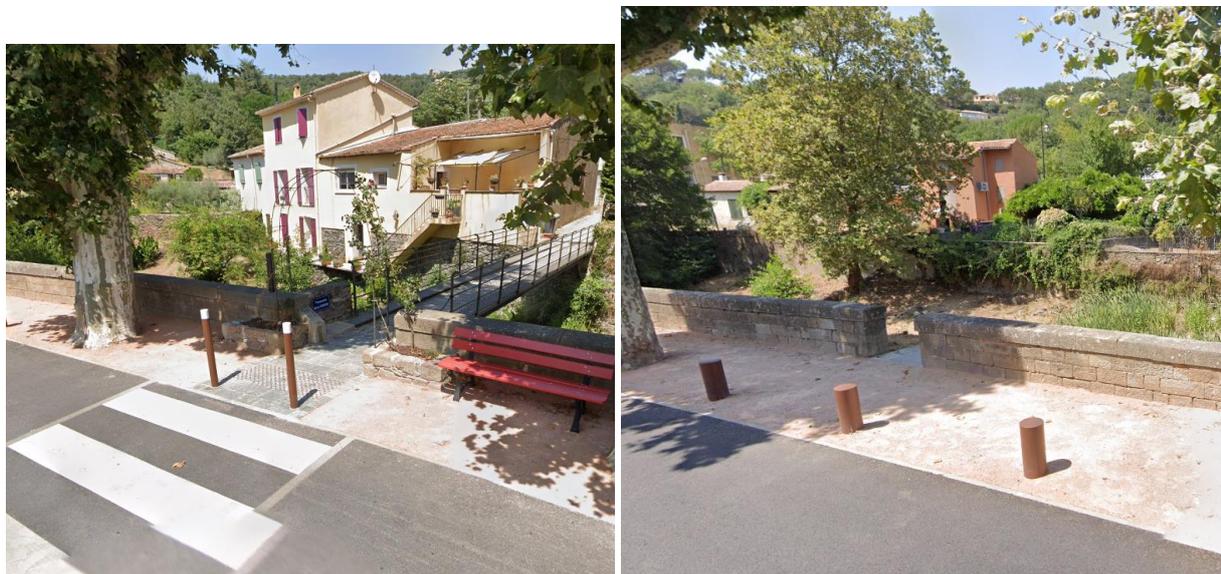
Pour cette occurrence de crue, le Réal Collobrier s'écoule au travers les discontinuités présentes régulièrement le long du mur et est en capacité d'inonder :

Figure 73 : Exemple de discontinuités observées sur les murs installés en crête de berge

Le contournement des ouvrages empêche la mise en charge hydraulique des murs confirmant l'absence d'un risque de relâché d'eau brutal en arrière. En deçà de la crue Q100, le Réal Collobrier reste contenu dans son lit.

- ▶ Présence de discontinuités permettant au Réal Collobrier de contourner les ouvrages. Dans le cadre d'une autorisation, il serait nécessaire d'engager des travaux de fermeture de ces ouvertures.
- ▶ Absence de réels enjeux installés dans une zone d'aléa fort ou de sur-aléa en cas de rupture d'ouvrage.
