**ETUDES LOCALES D'AMELIORATION DE LA FONCTIONNALITE
DES COURS D'EAU ET DE REDUCTION DU RISQUE INONDATION
SUR LE BASSIN VERSANT DU GAPEAU**

Lot 1 – Real Collobrier dans la traversée de Collobrières

Mission 1 : Expertise hydraulique et hydromorphologique et
analyse du secteur d'étude sur la commune de Collobrières

Octobre 2021

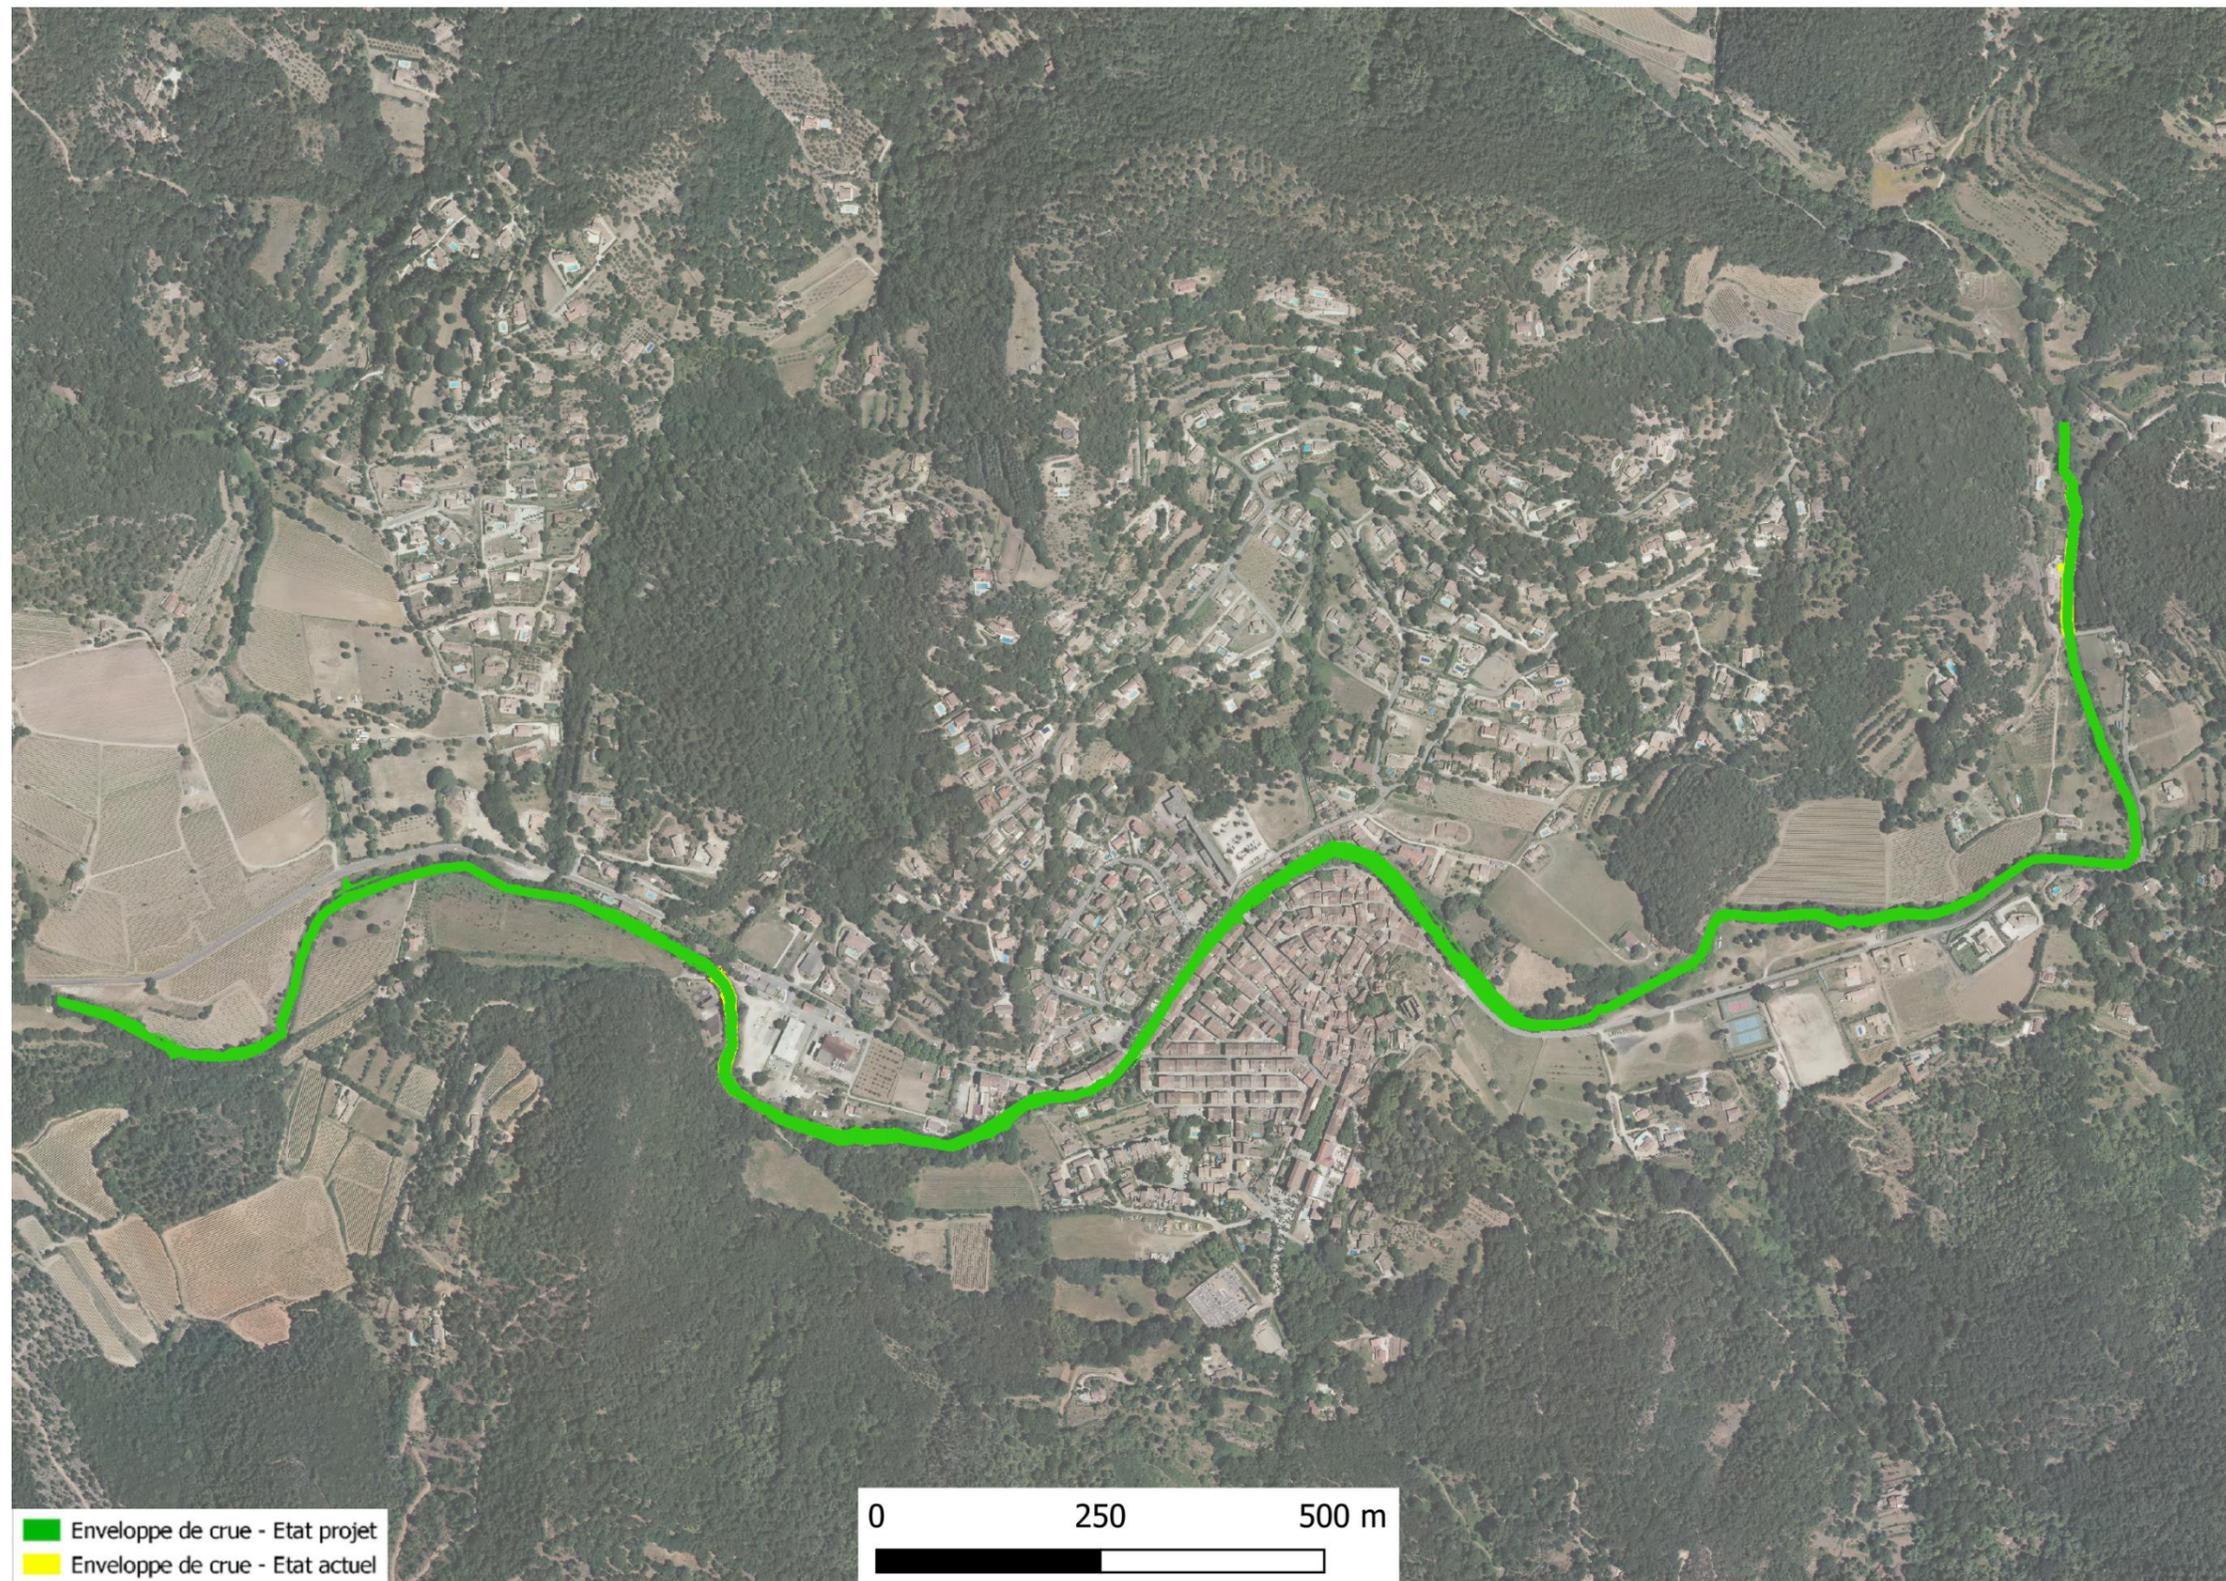
Figure 74 : Différence de l'enveloppe de crue de crue d'occurrence 10 ans avec et sans le pont Saint-Anne ainsi que le pont de la STEP

Seuls les résultats pour la crue décennale et centennale sont présentés ci-après. Le reste des résultats sont disponibles en annexe.

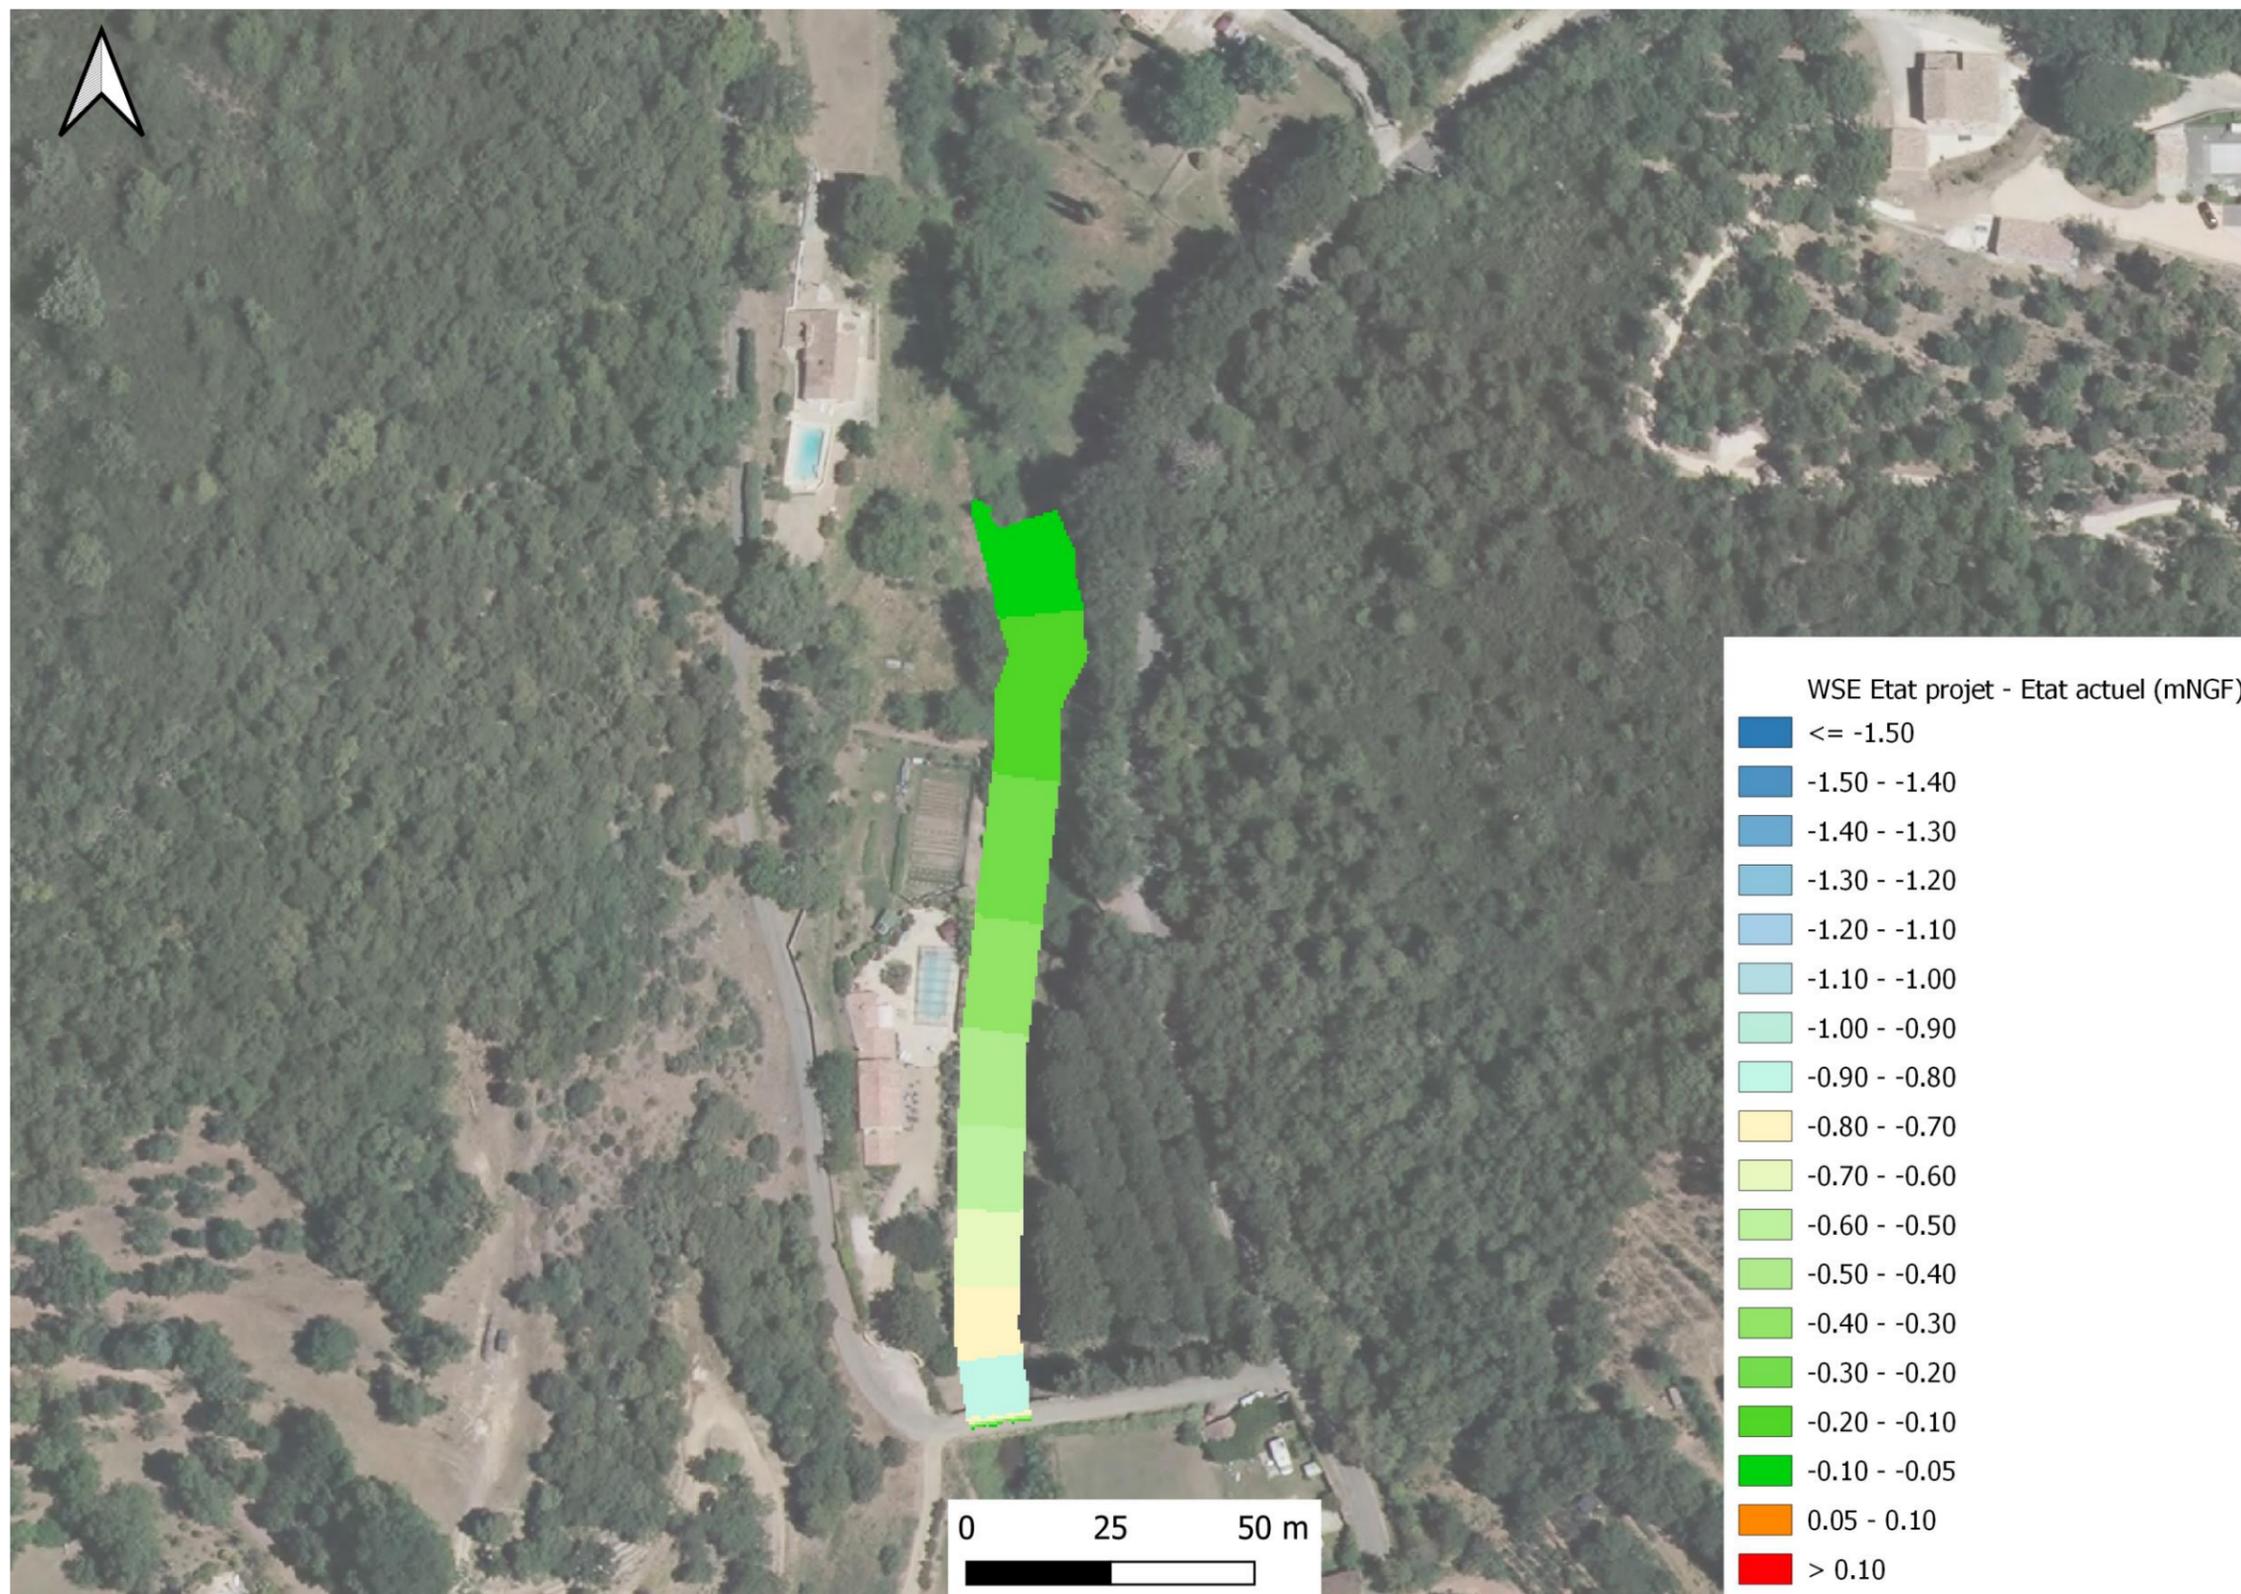
Figure 75 : Evolution des niveaux d'eau de Q10 du Réal Collobrier du fait de la suppression du pont Saint-Anne

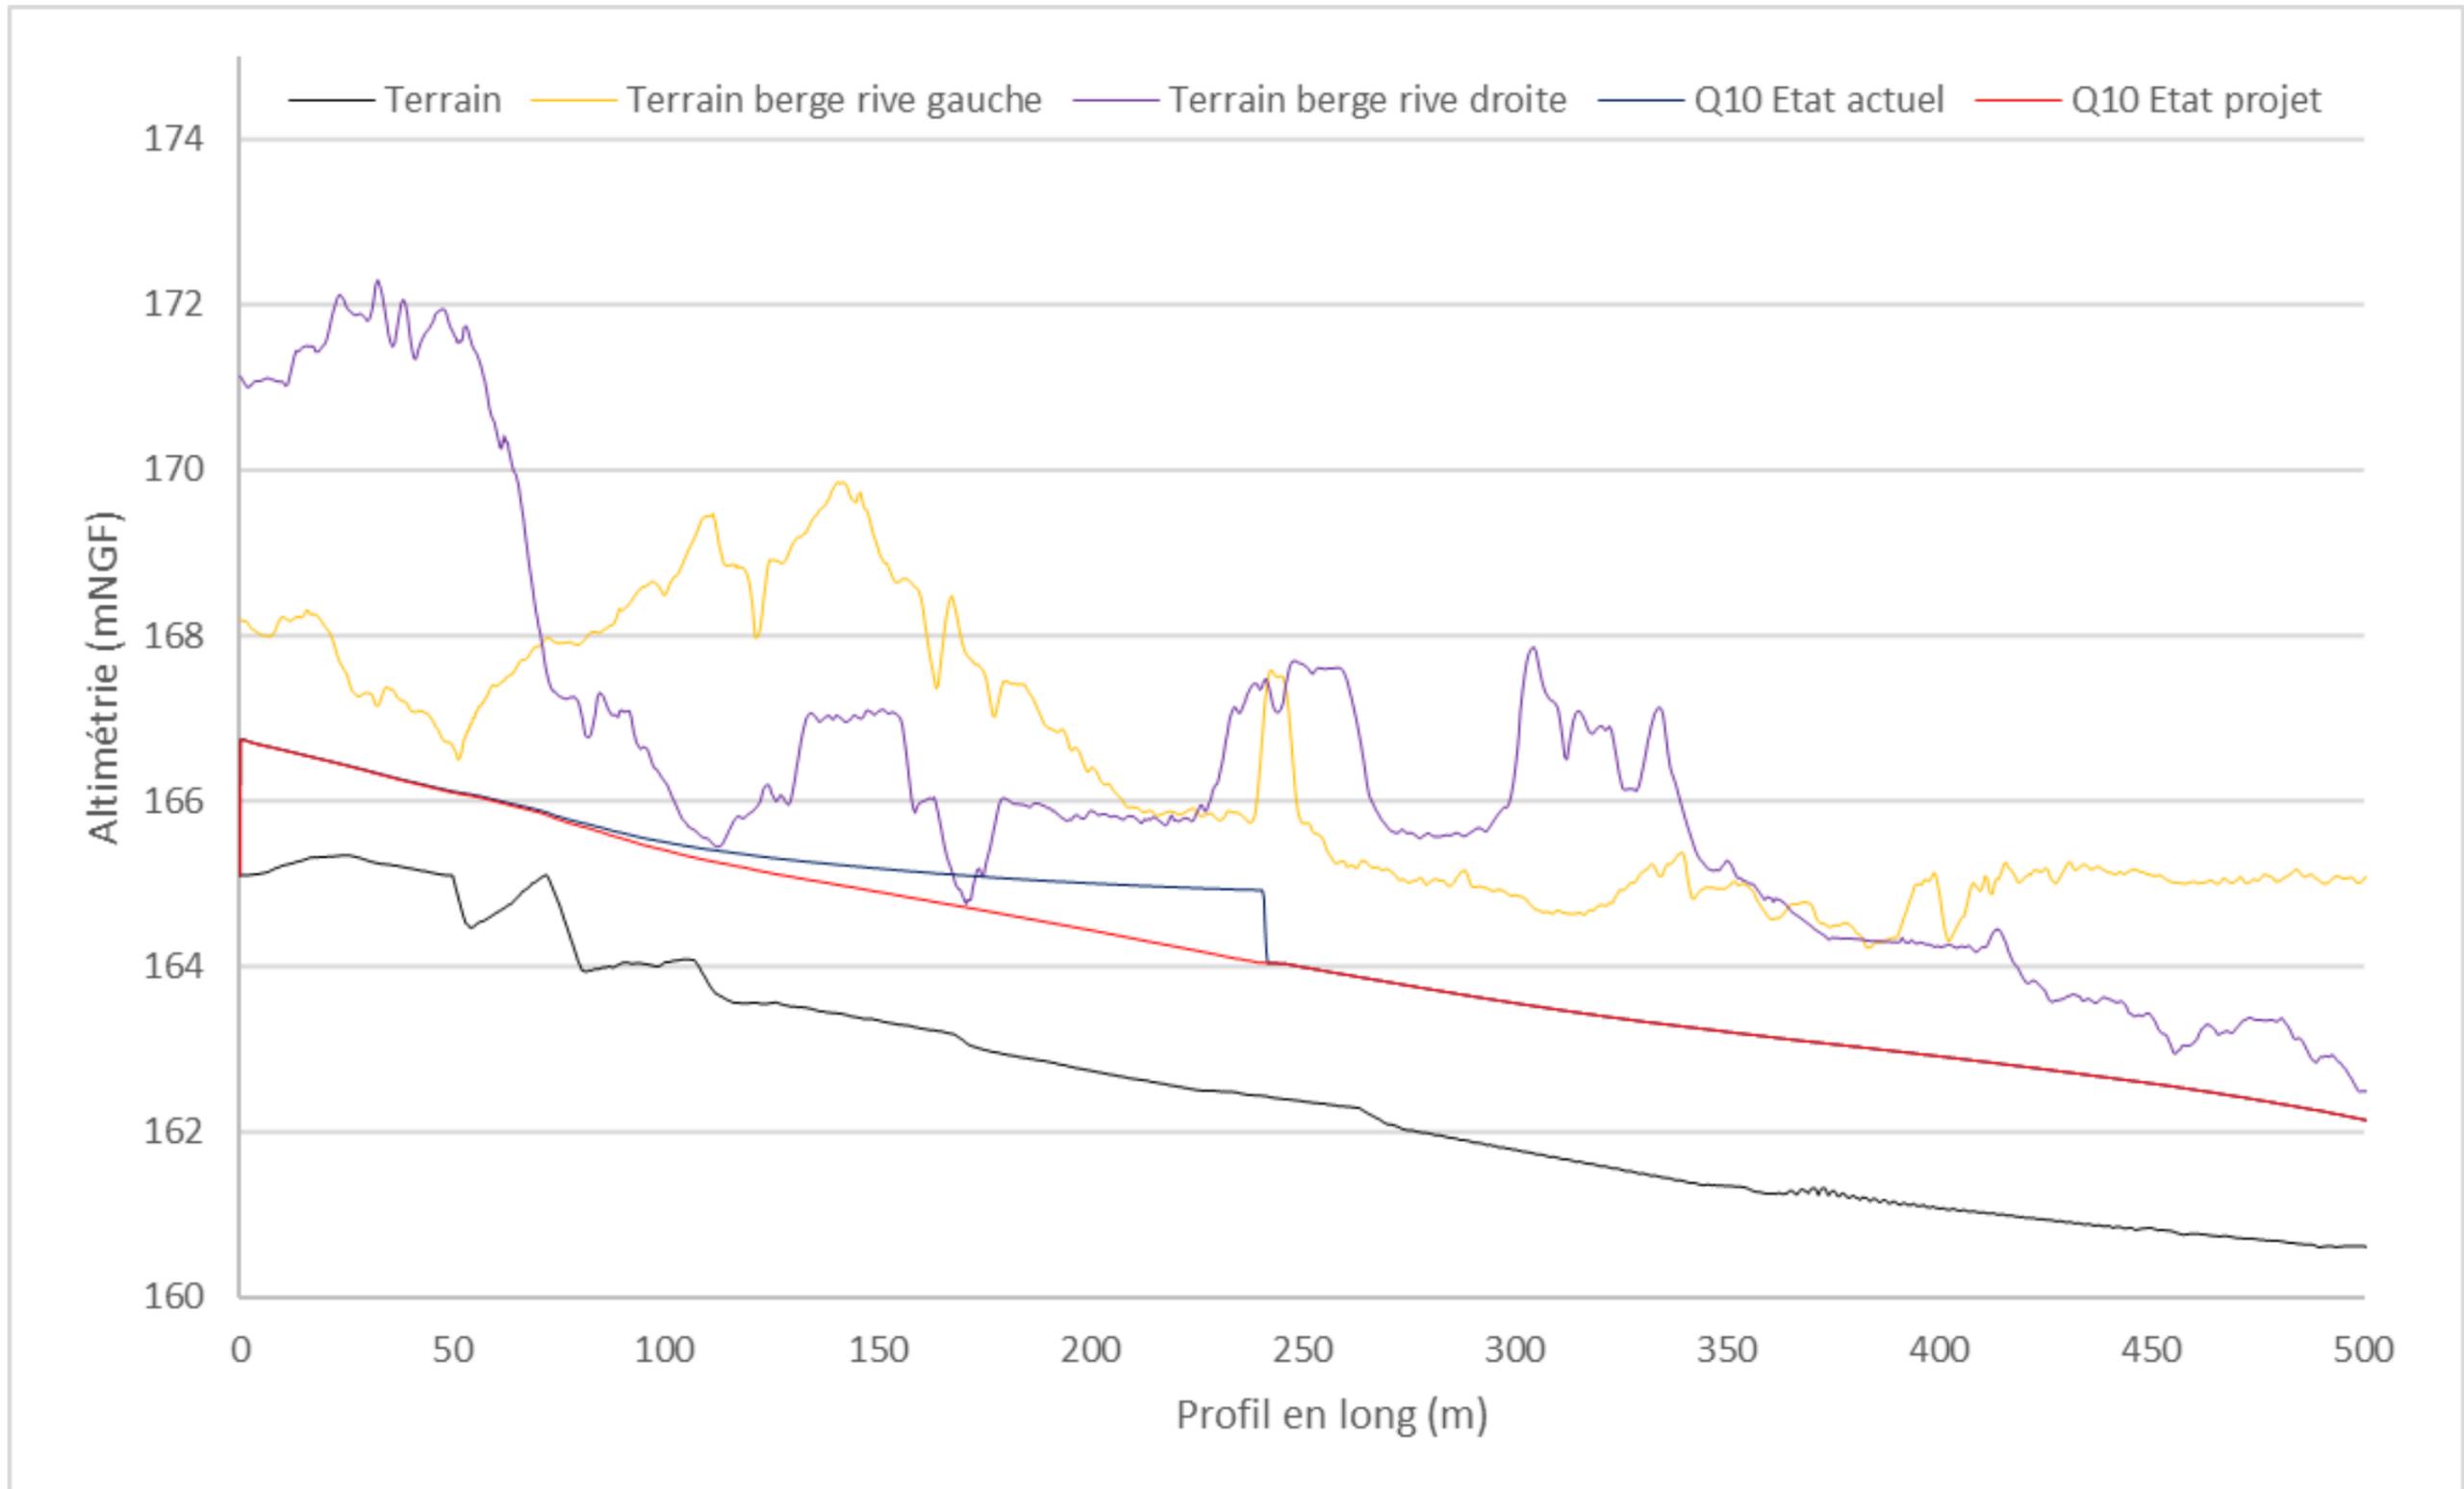
Figure 76 : Profil en long au droit du pont Saint-Anne – Q10

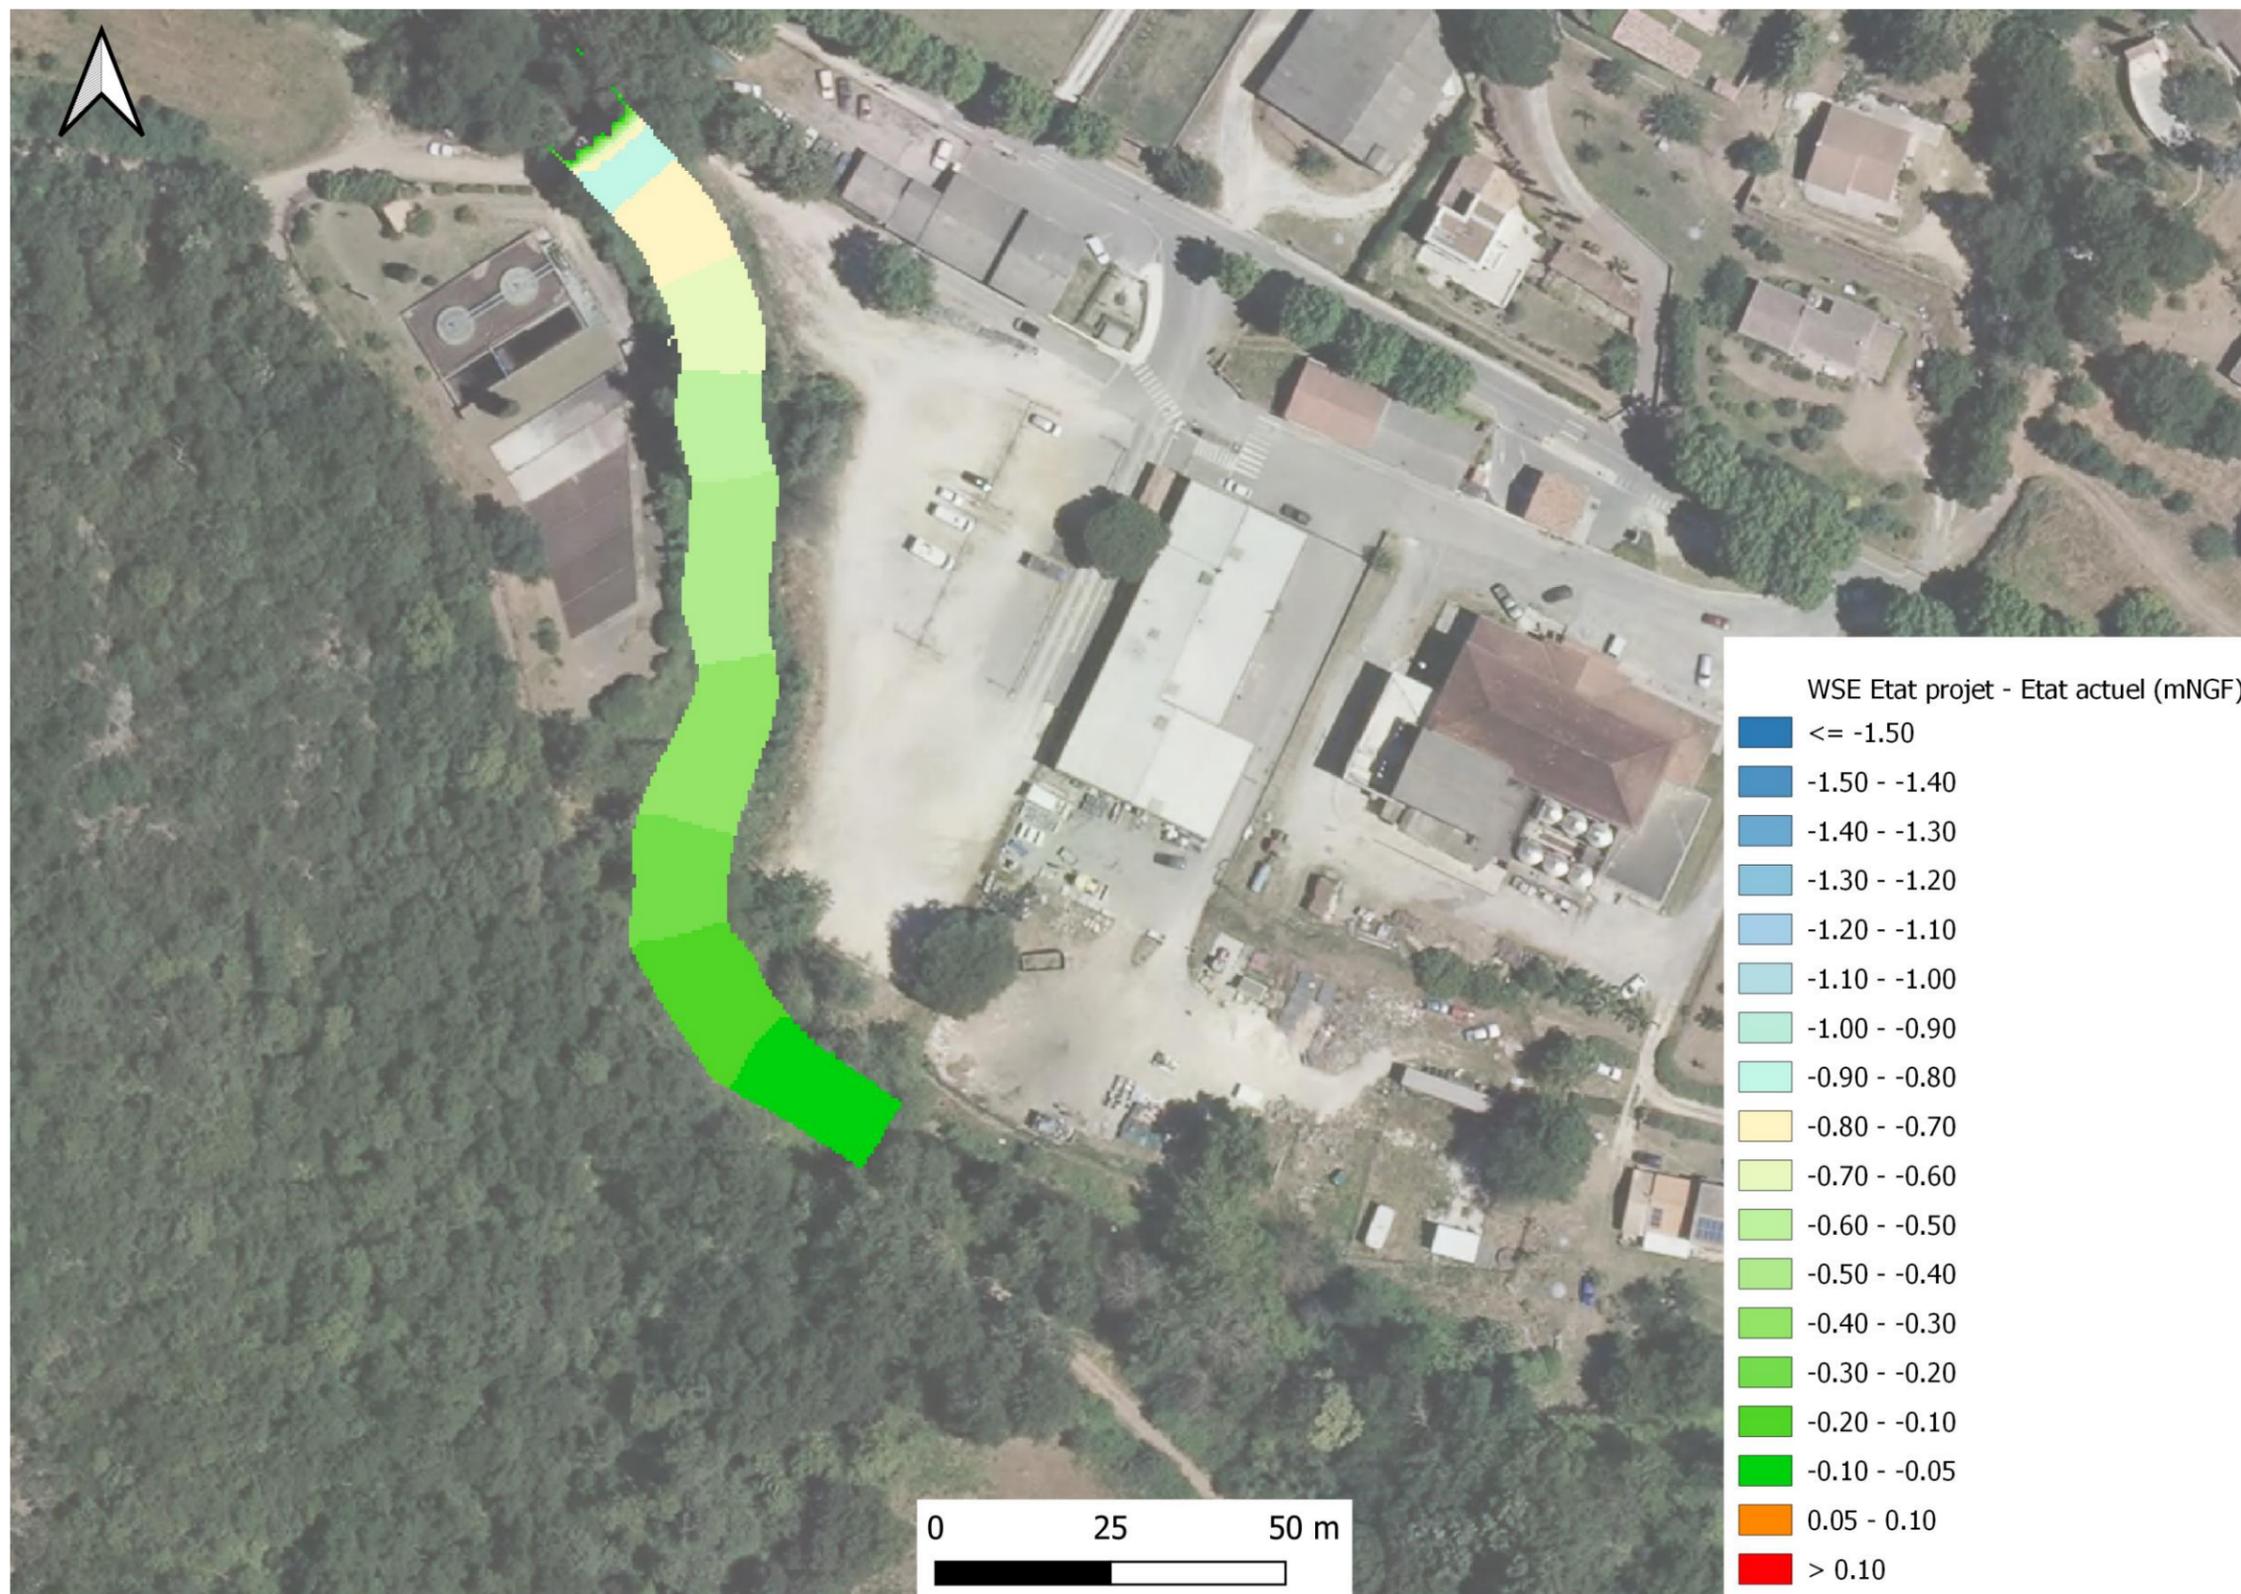
Figure 77 : Evolution des niveaux d'eau de Q10 du Réal Collobrier du fait de la suppression du pont de de la STEP

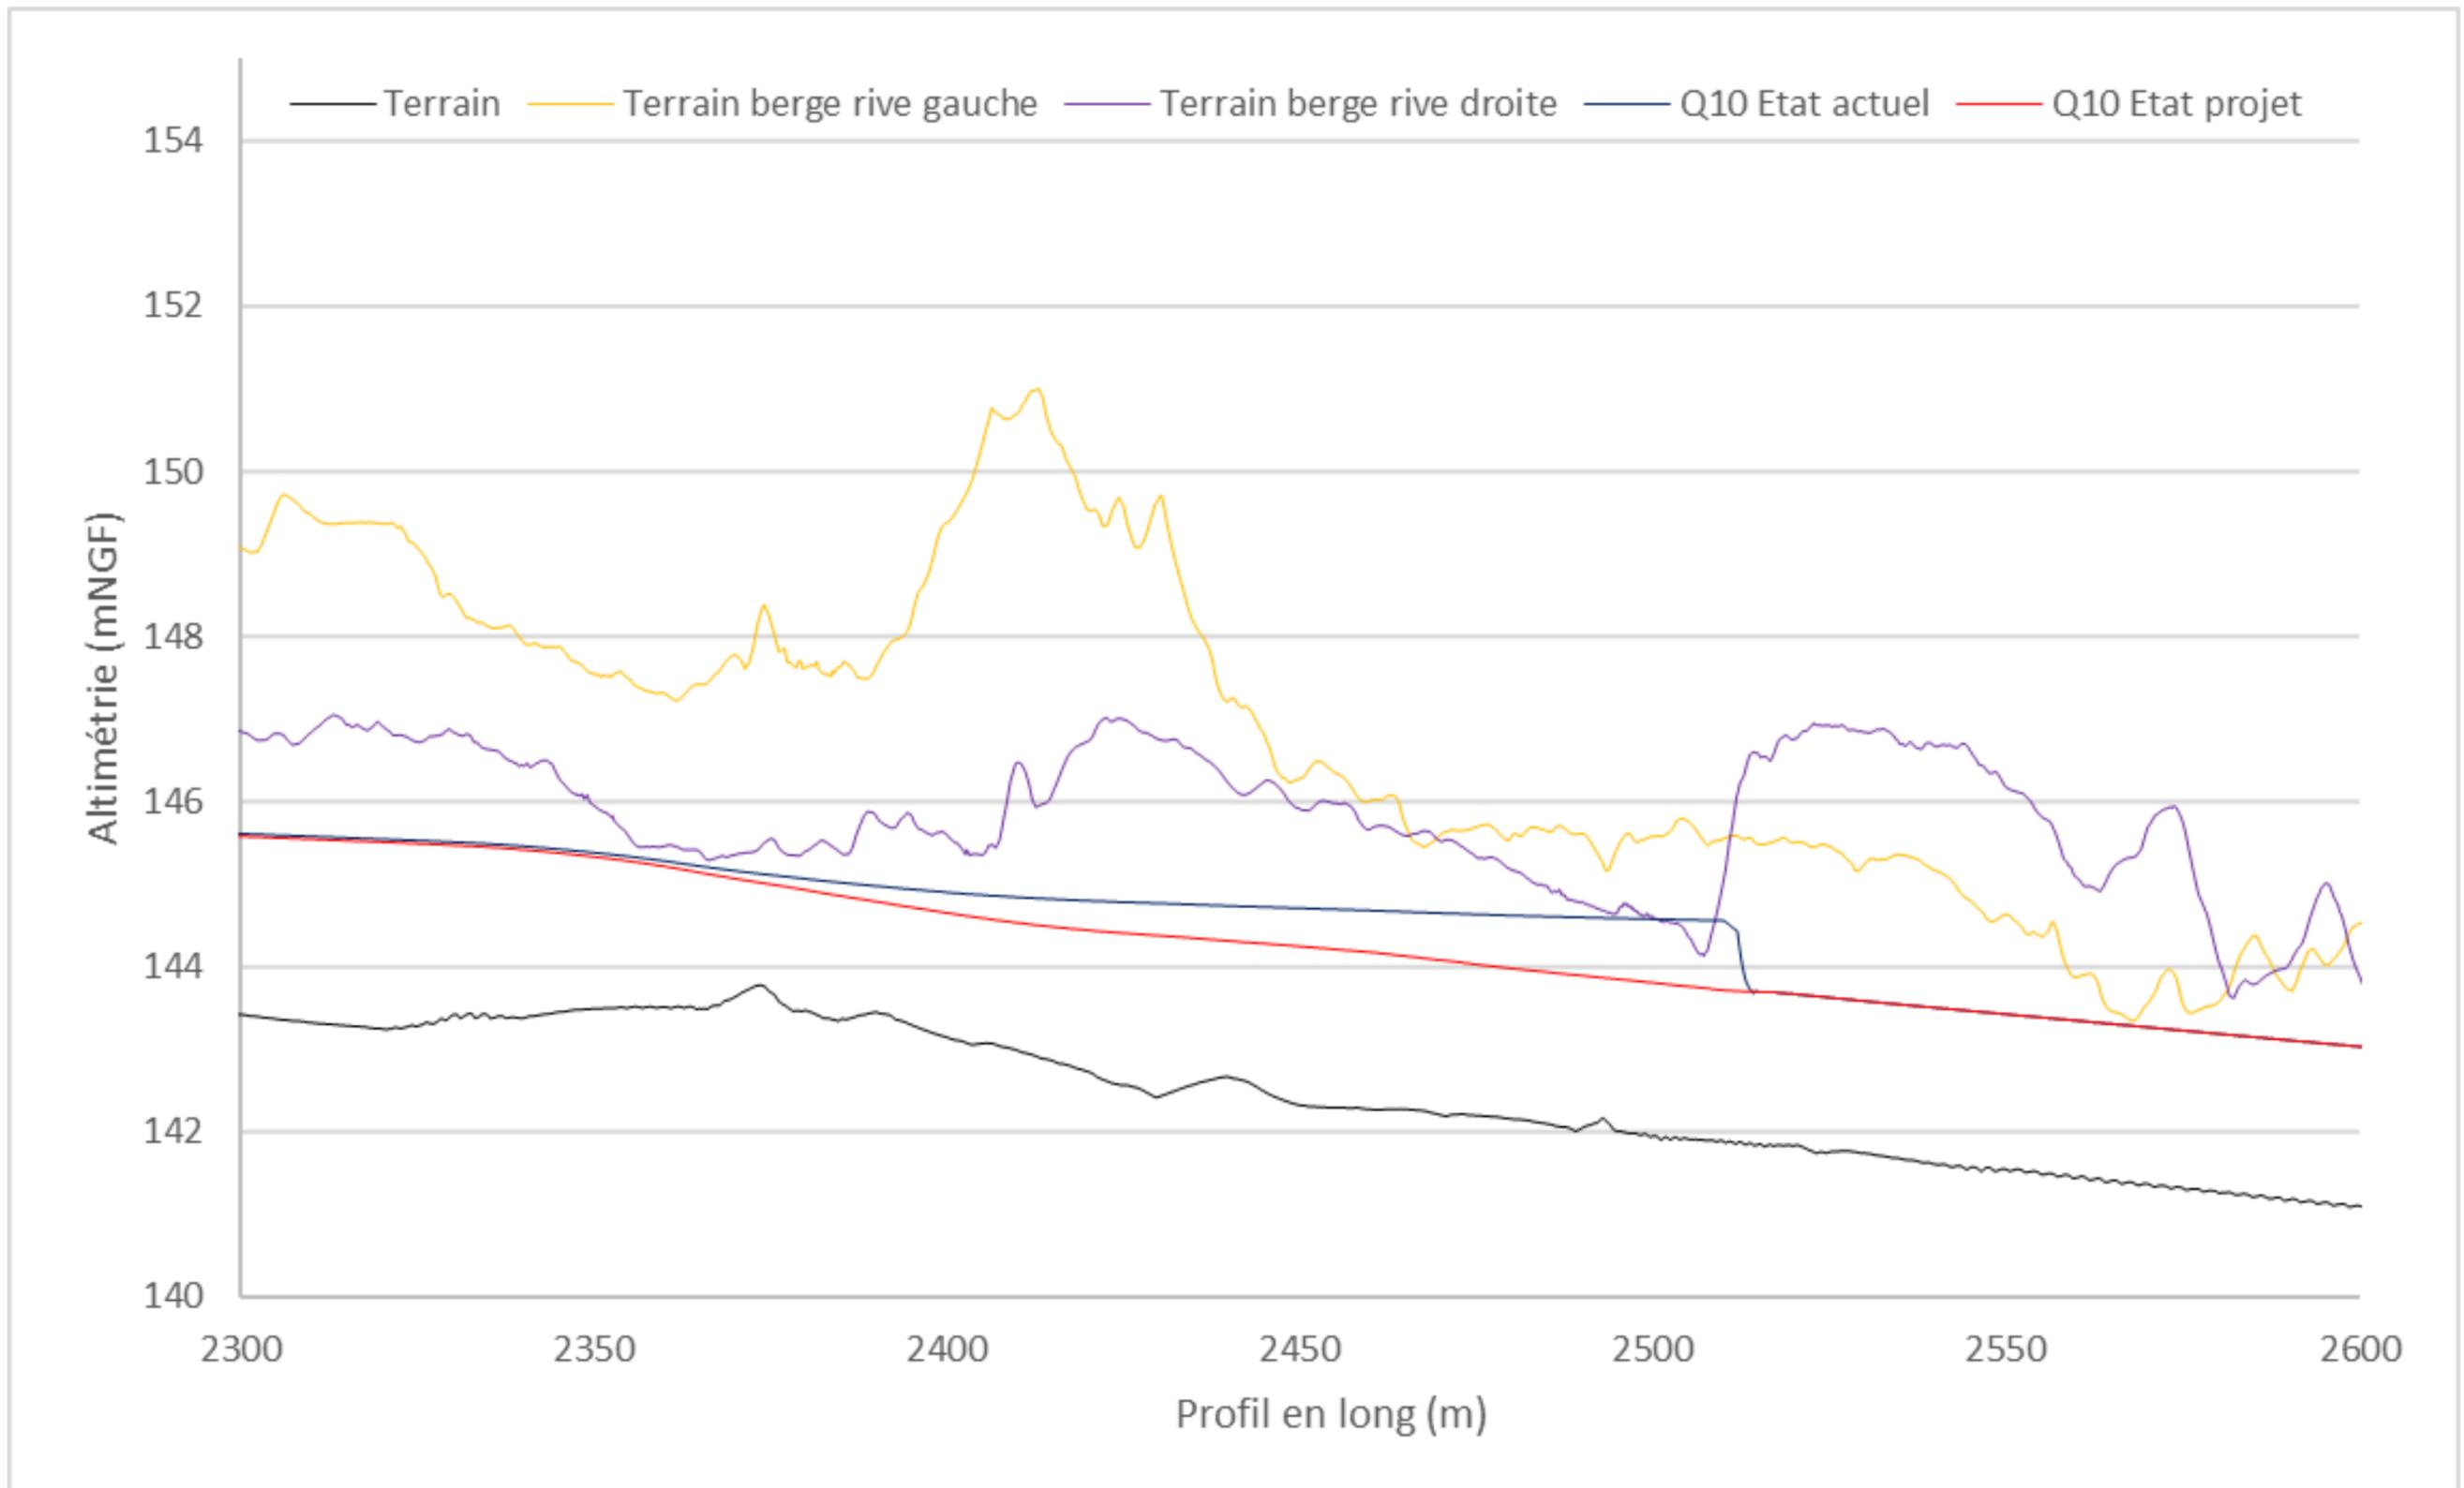
Figure 78 : Profil en long au droit du pont de la STEP -Q 10

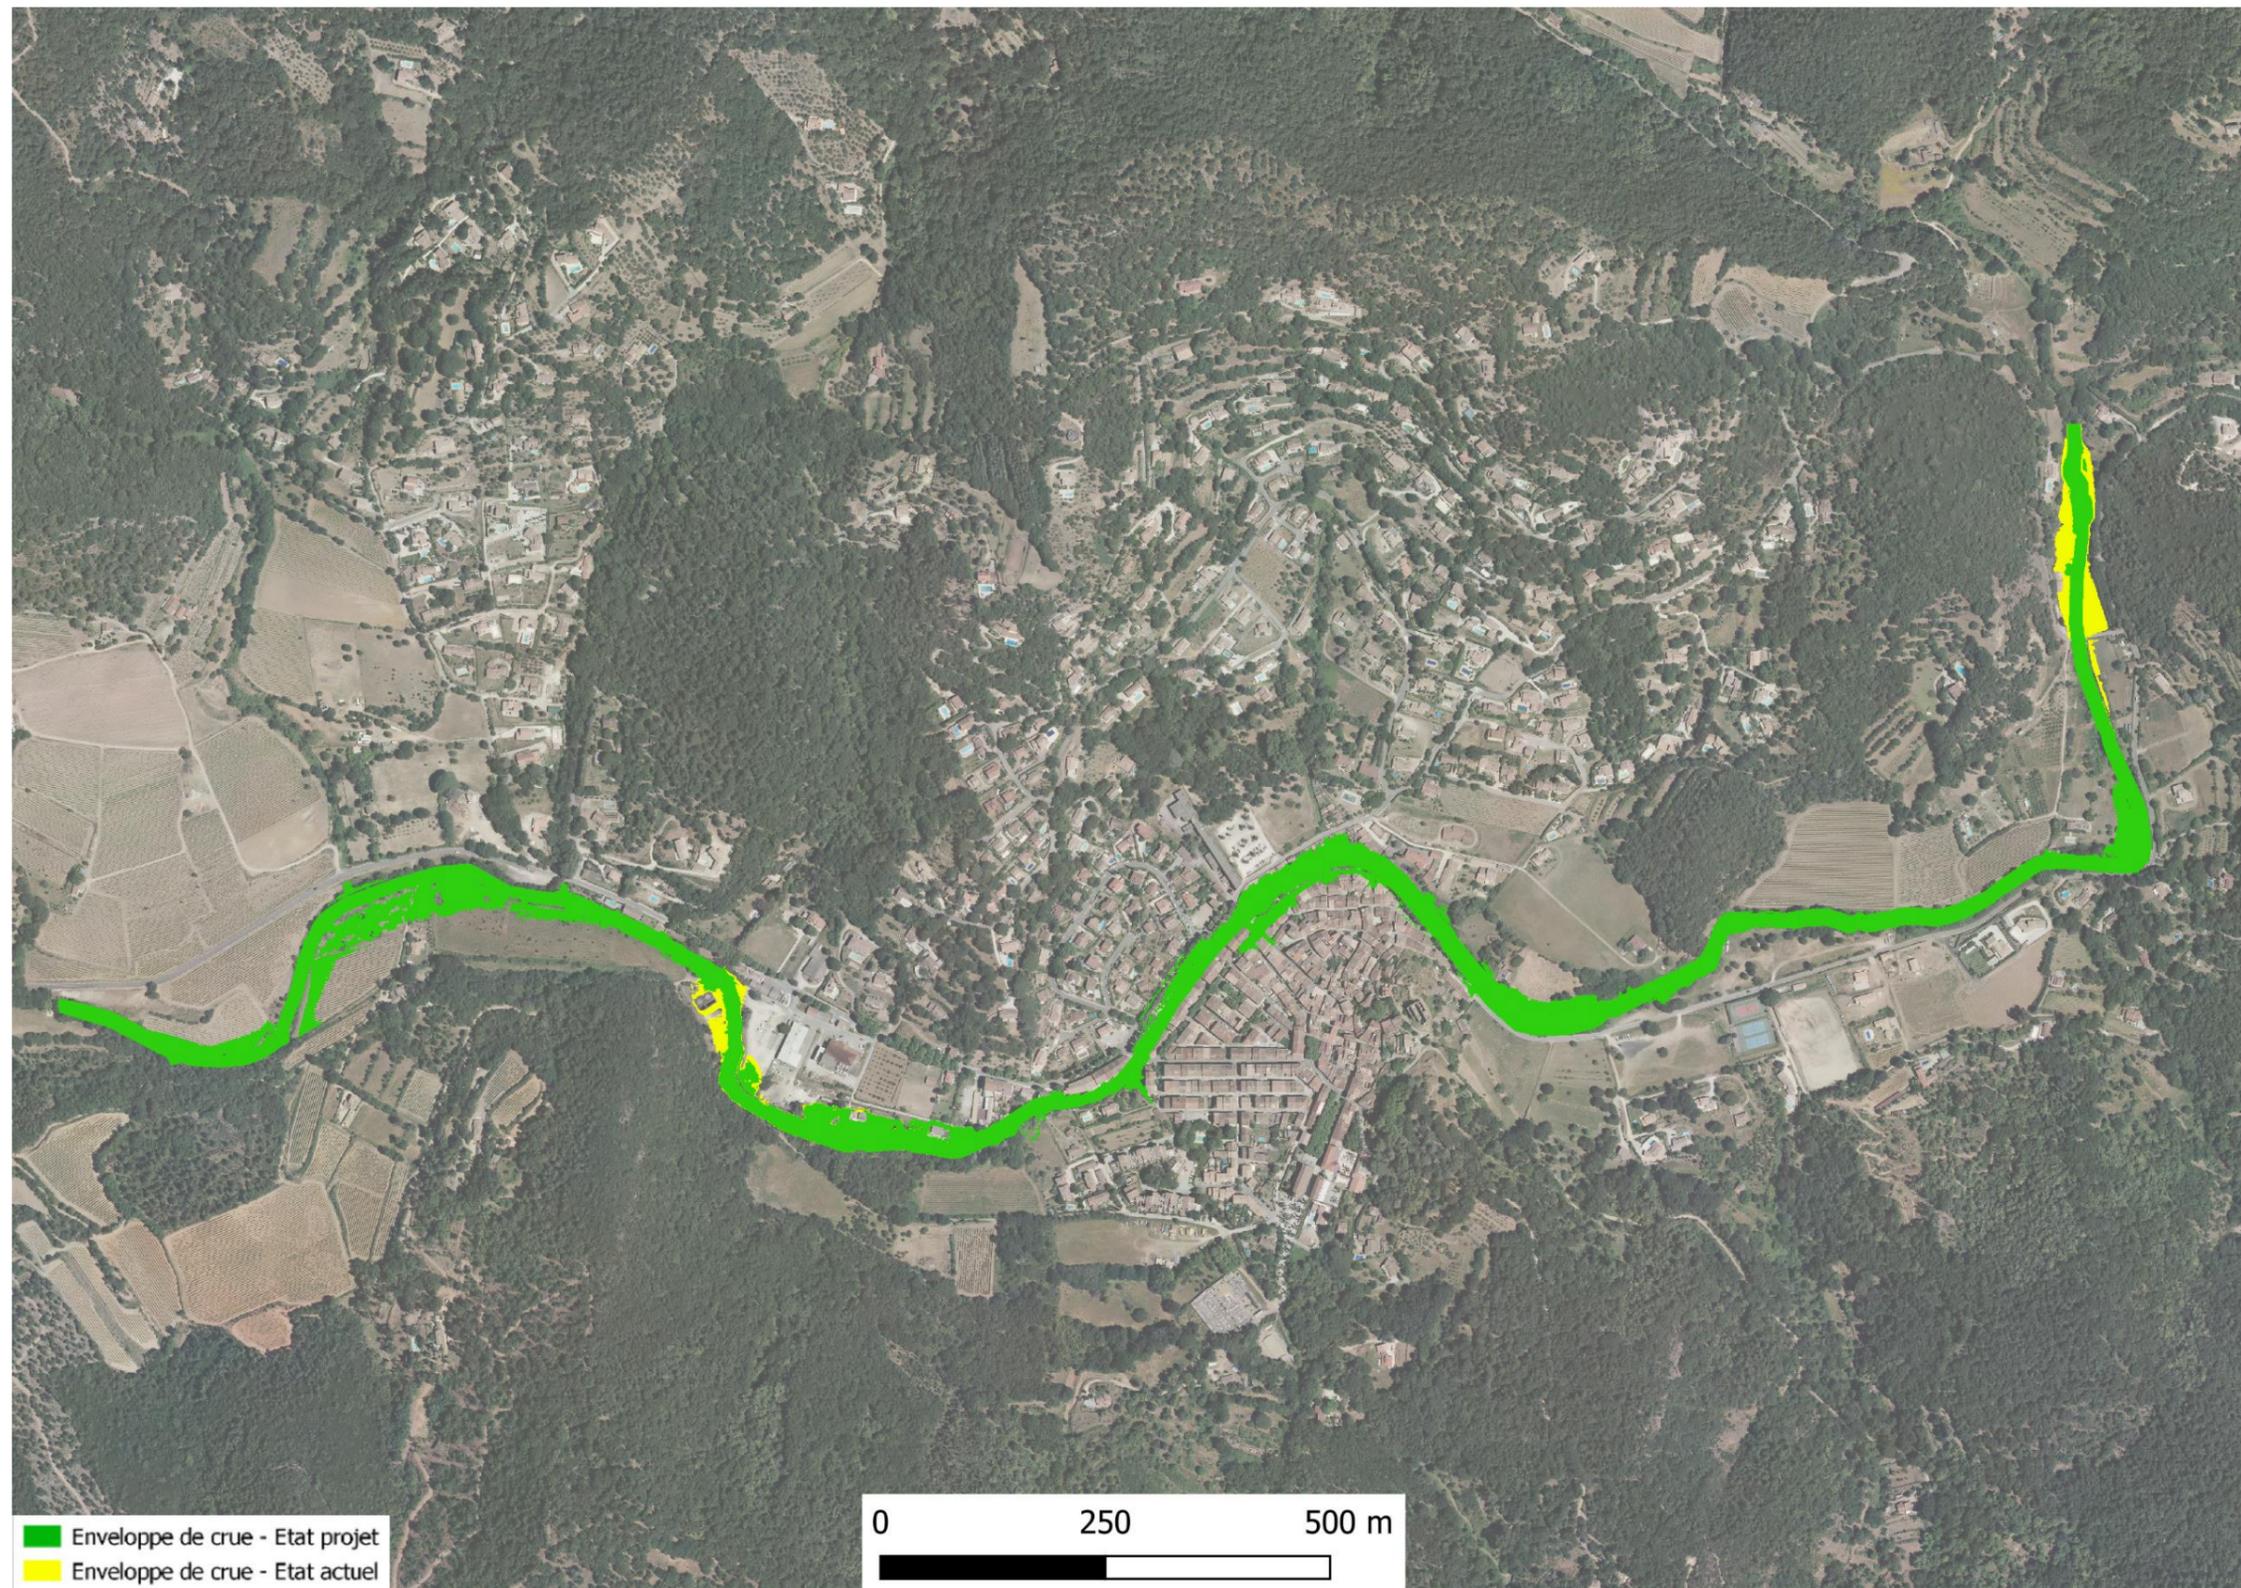
Figure 79 : Différence de l'enveloppe de crue de crue d'occurrence 100 ans avec et sans le pont Saint-Anne ainsi que le pont de la STEP
