**ETUDES LOCALES D'AMELIORATION DE LA FONCTIONNALITE
DES COURS D'EAU ET DE REDUCTION DU RISQUE INONDATION
SUR LE BASSIN VERSANT DU GAPEAU**

Lot 1 – Real Collobrier dans la traversée de Collobrières

Mission 1 : Expertise hydraulique et hydromorphologique et
analyse du secteur d'étude sur la commune de Collobrières

Octobre 2021

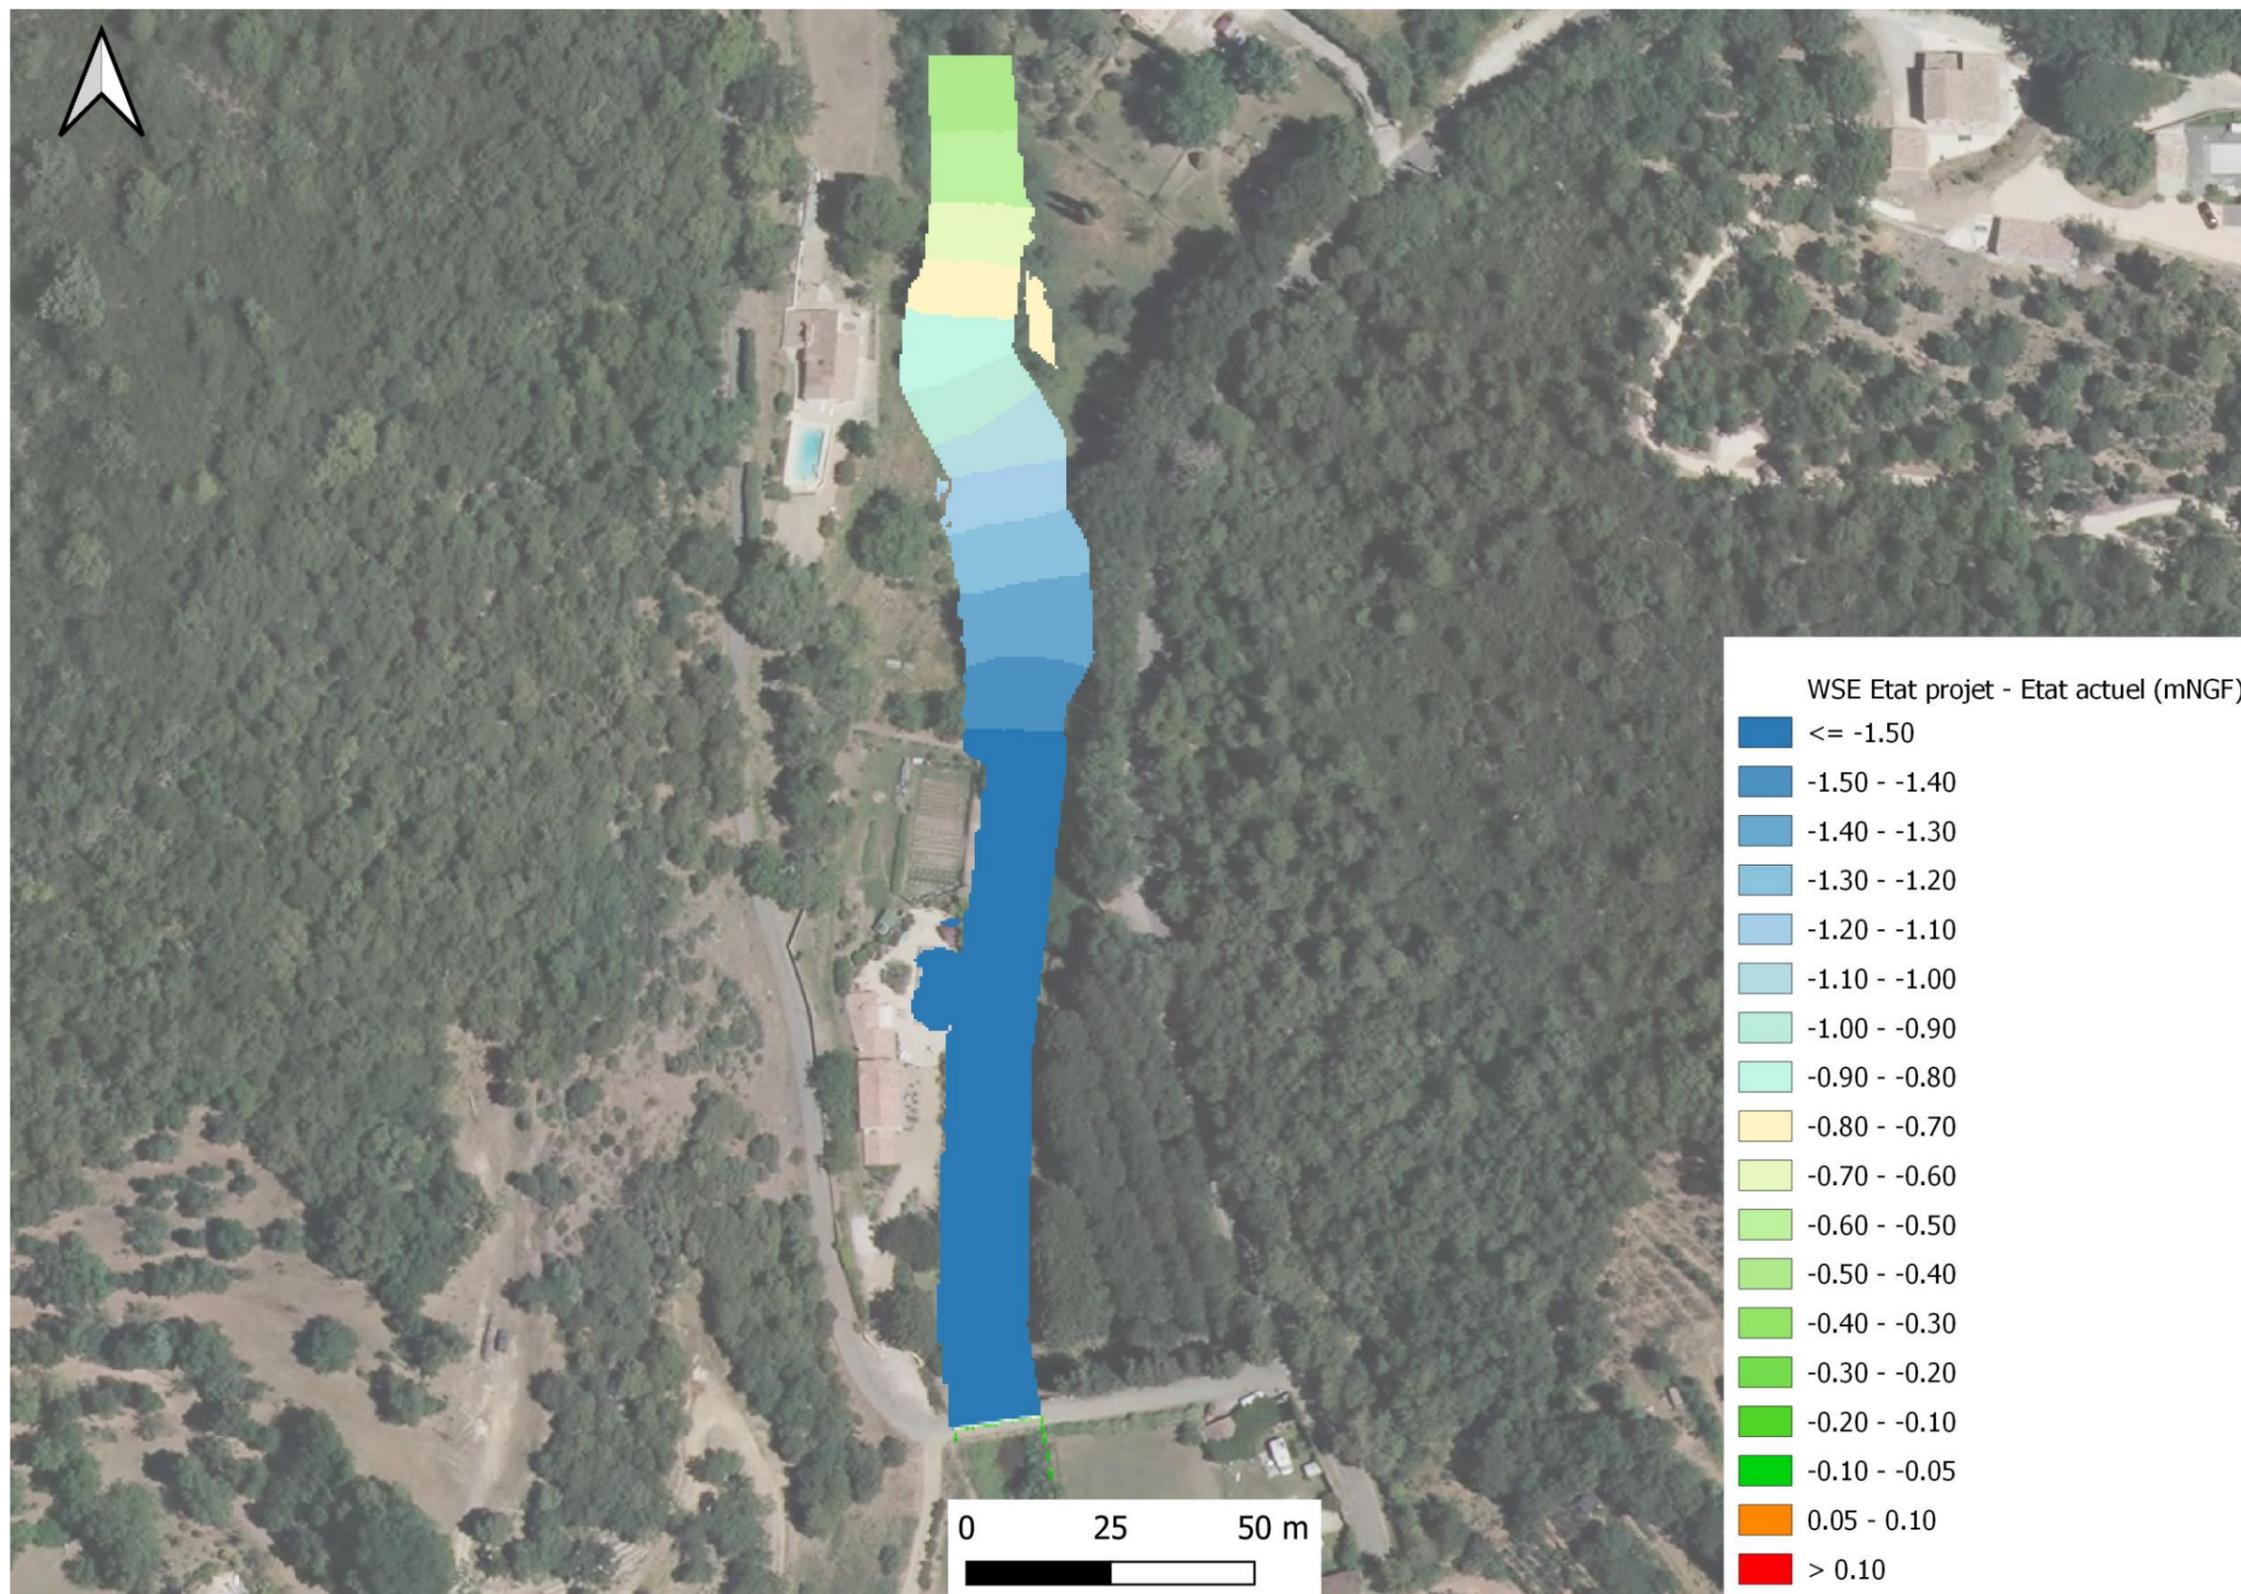
Figure 82 : Evolution des niveaux d'eau de Q100 du Réal Collobrier du fait de la suppression du pont Saint-Anne

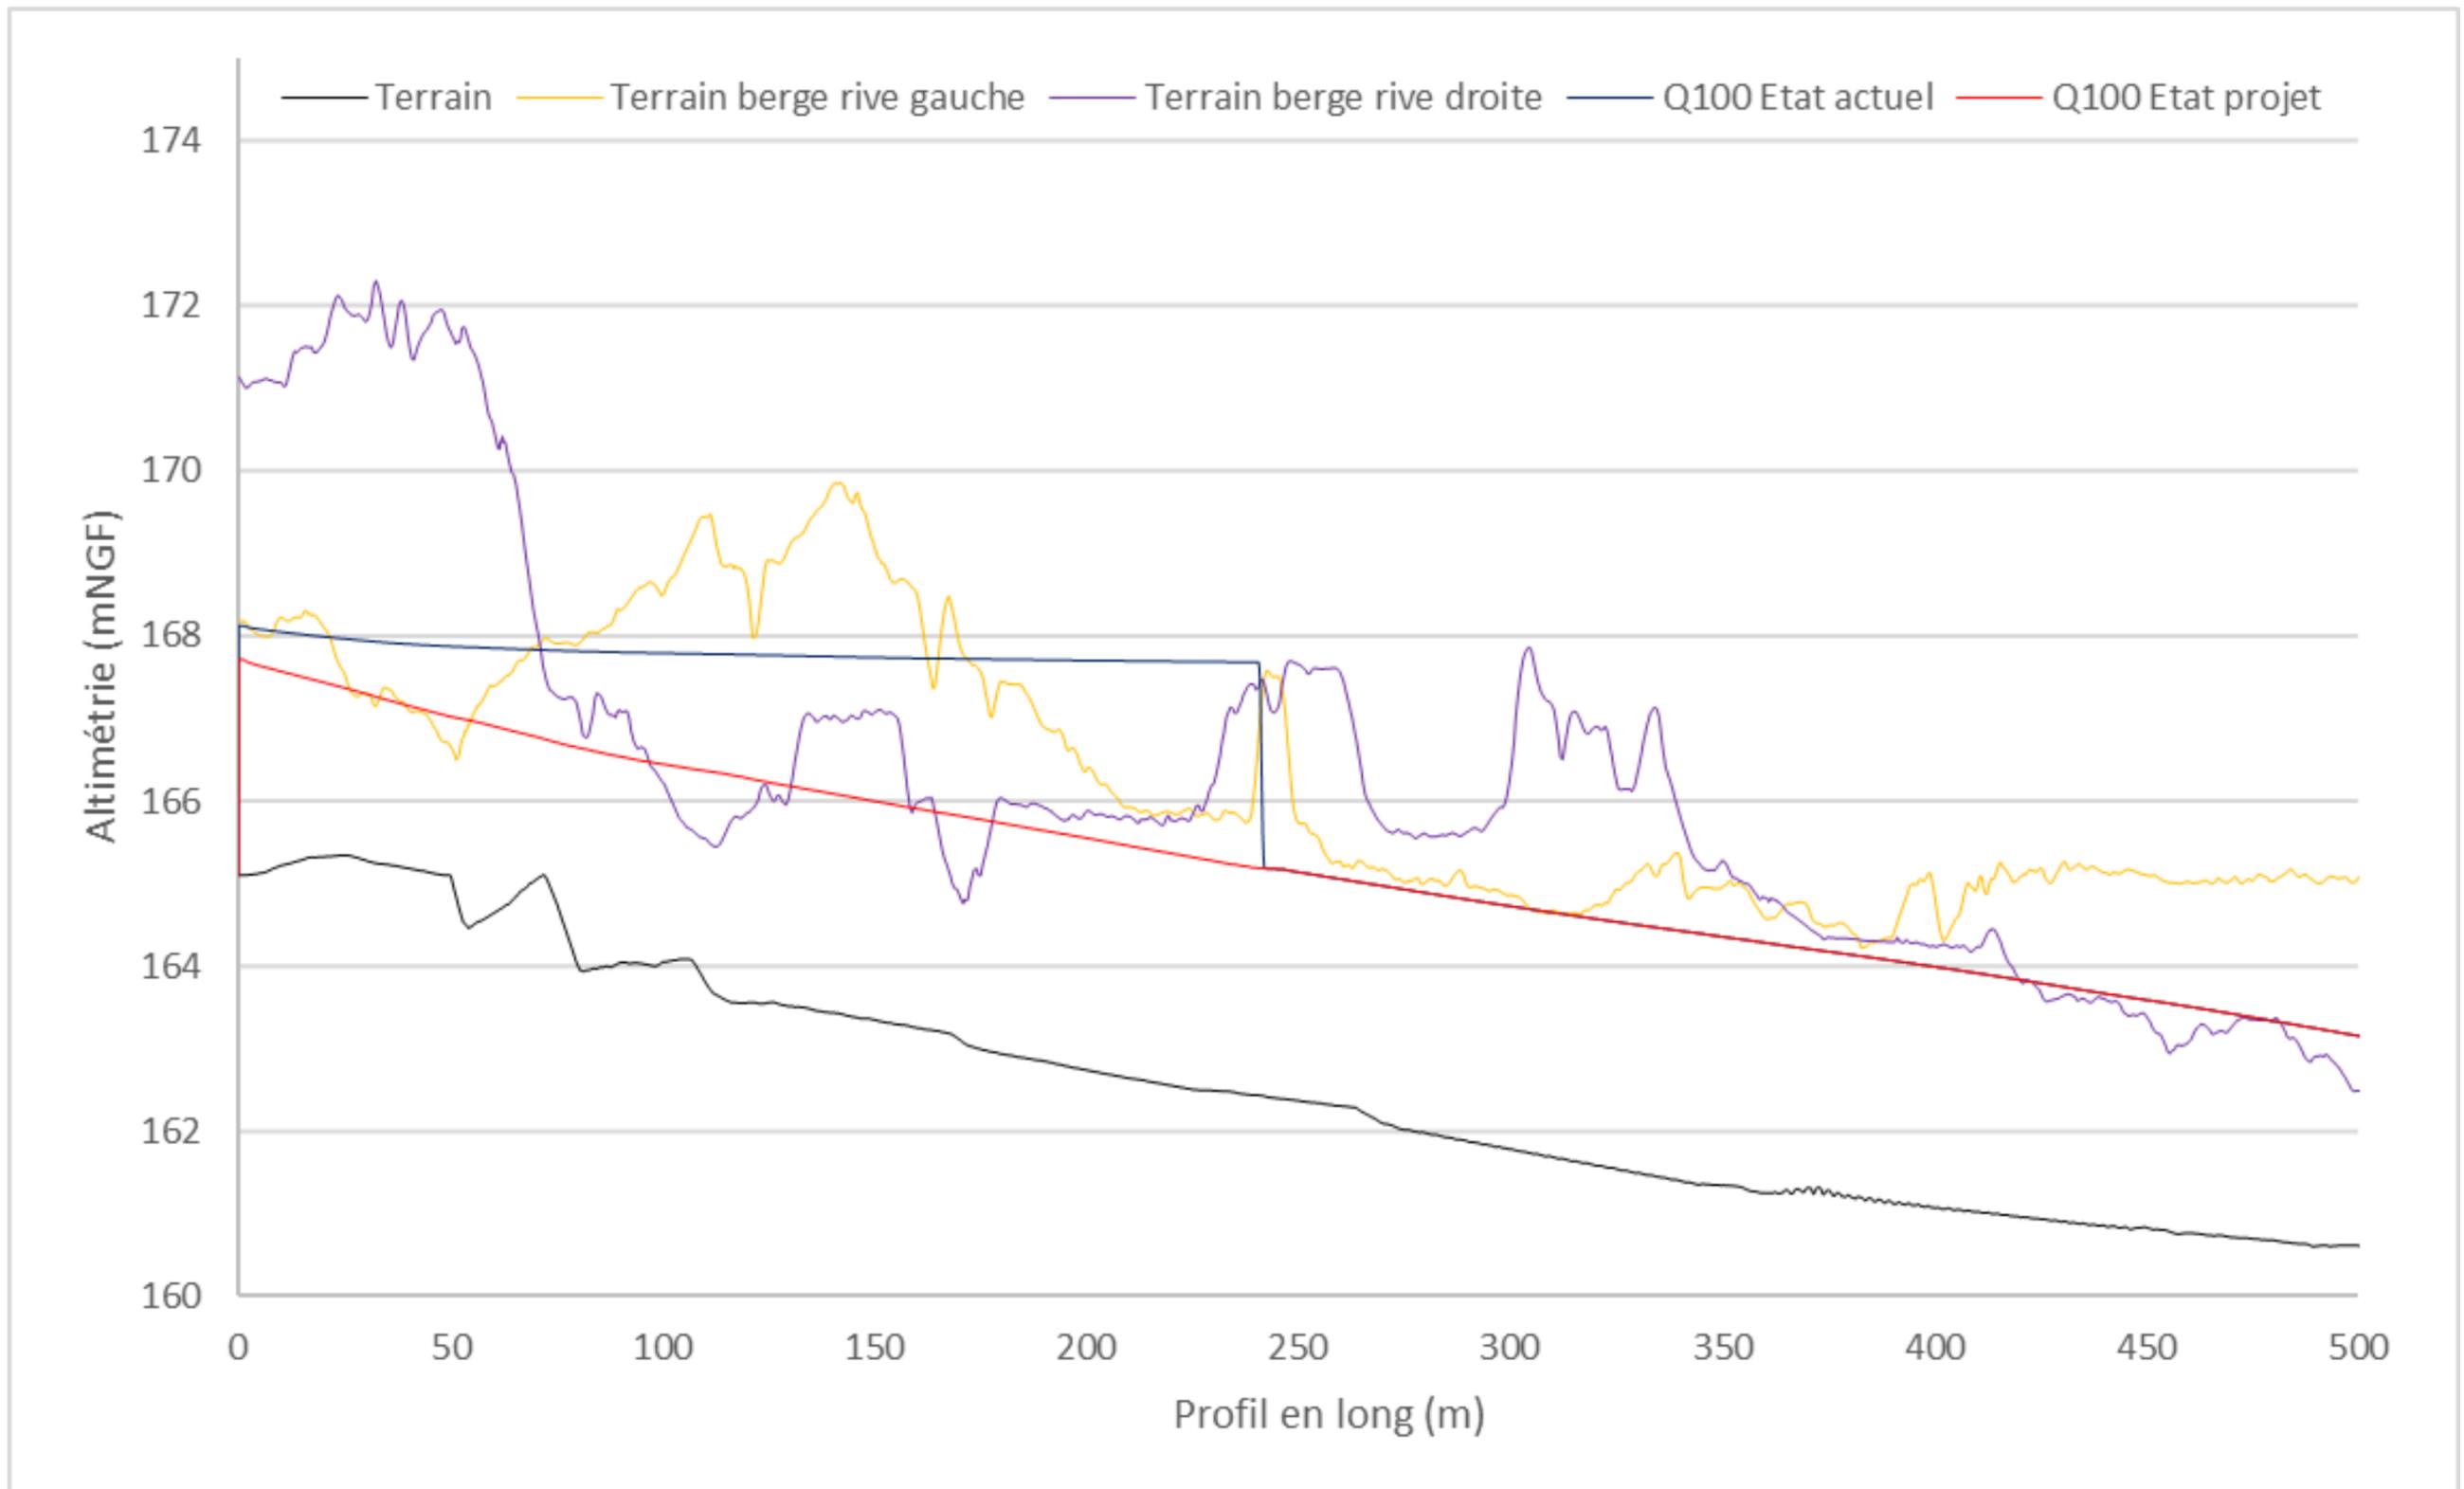
Figure 83 : Profil en long au droit du pont Saint-Anne – Q100

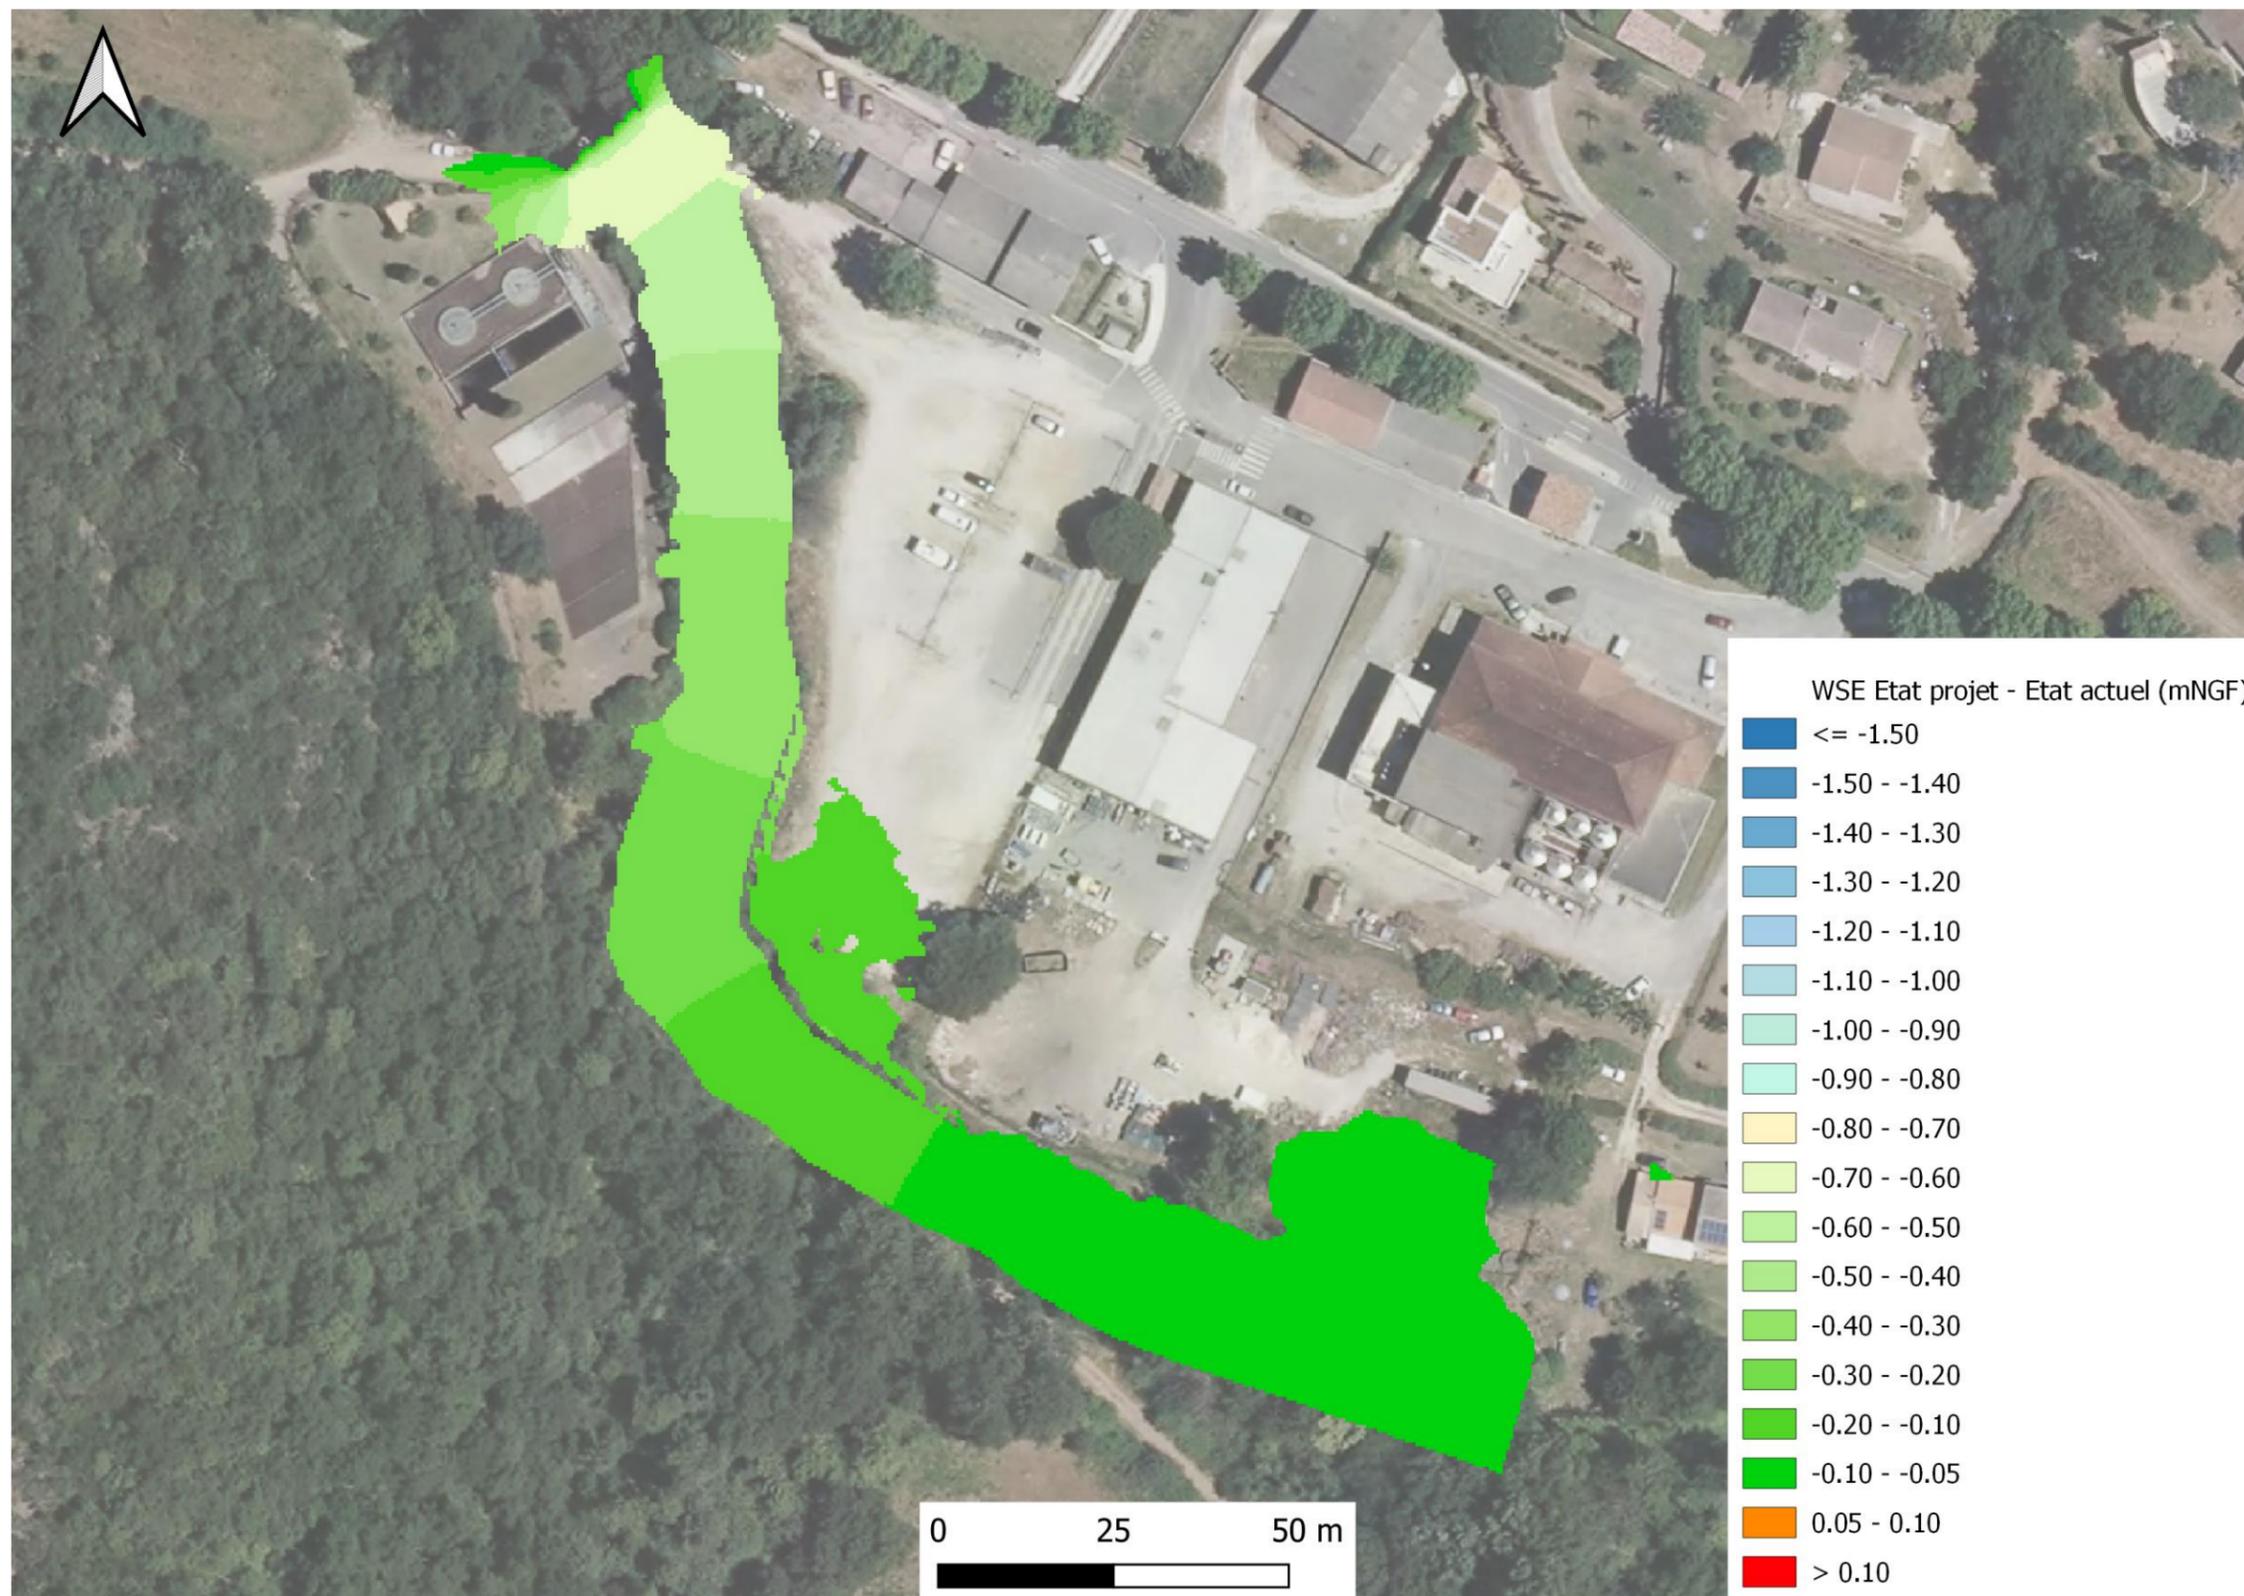
Figure 84 : Evolution des niveaux d'eau de Q100 du Réal Collobrier du fait de la suppression du pont de la STEP

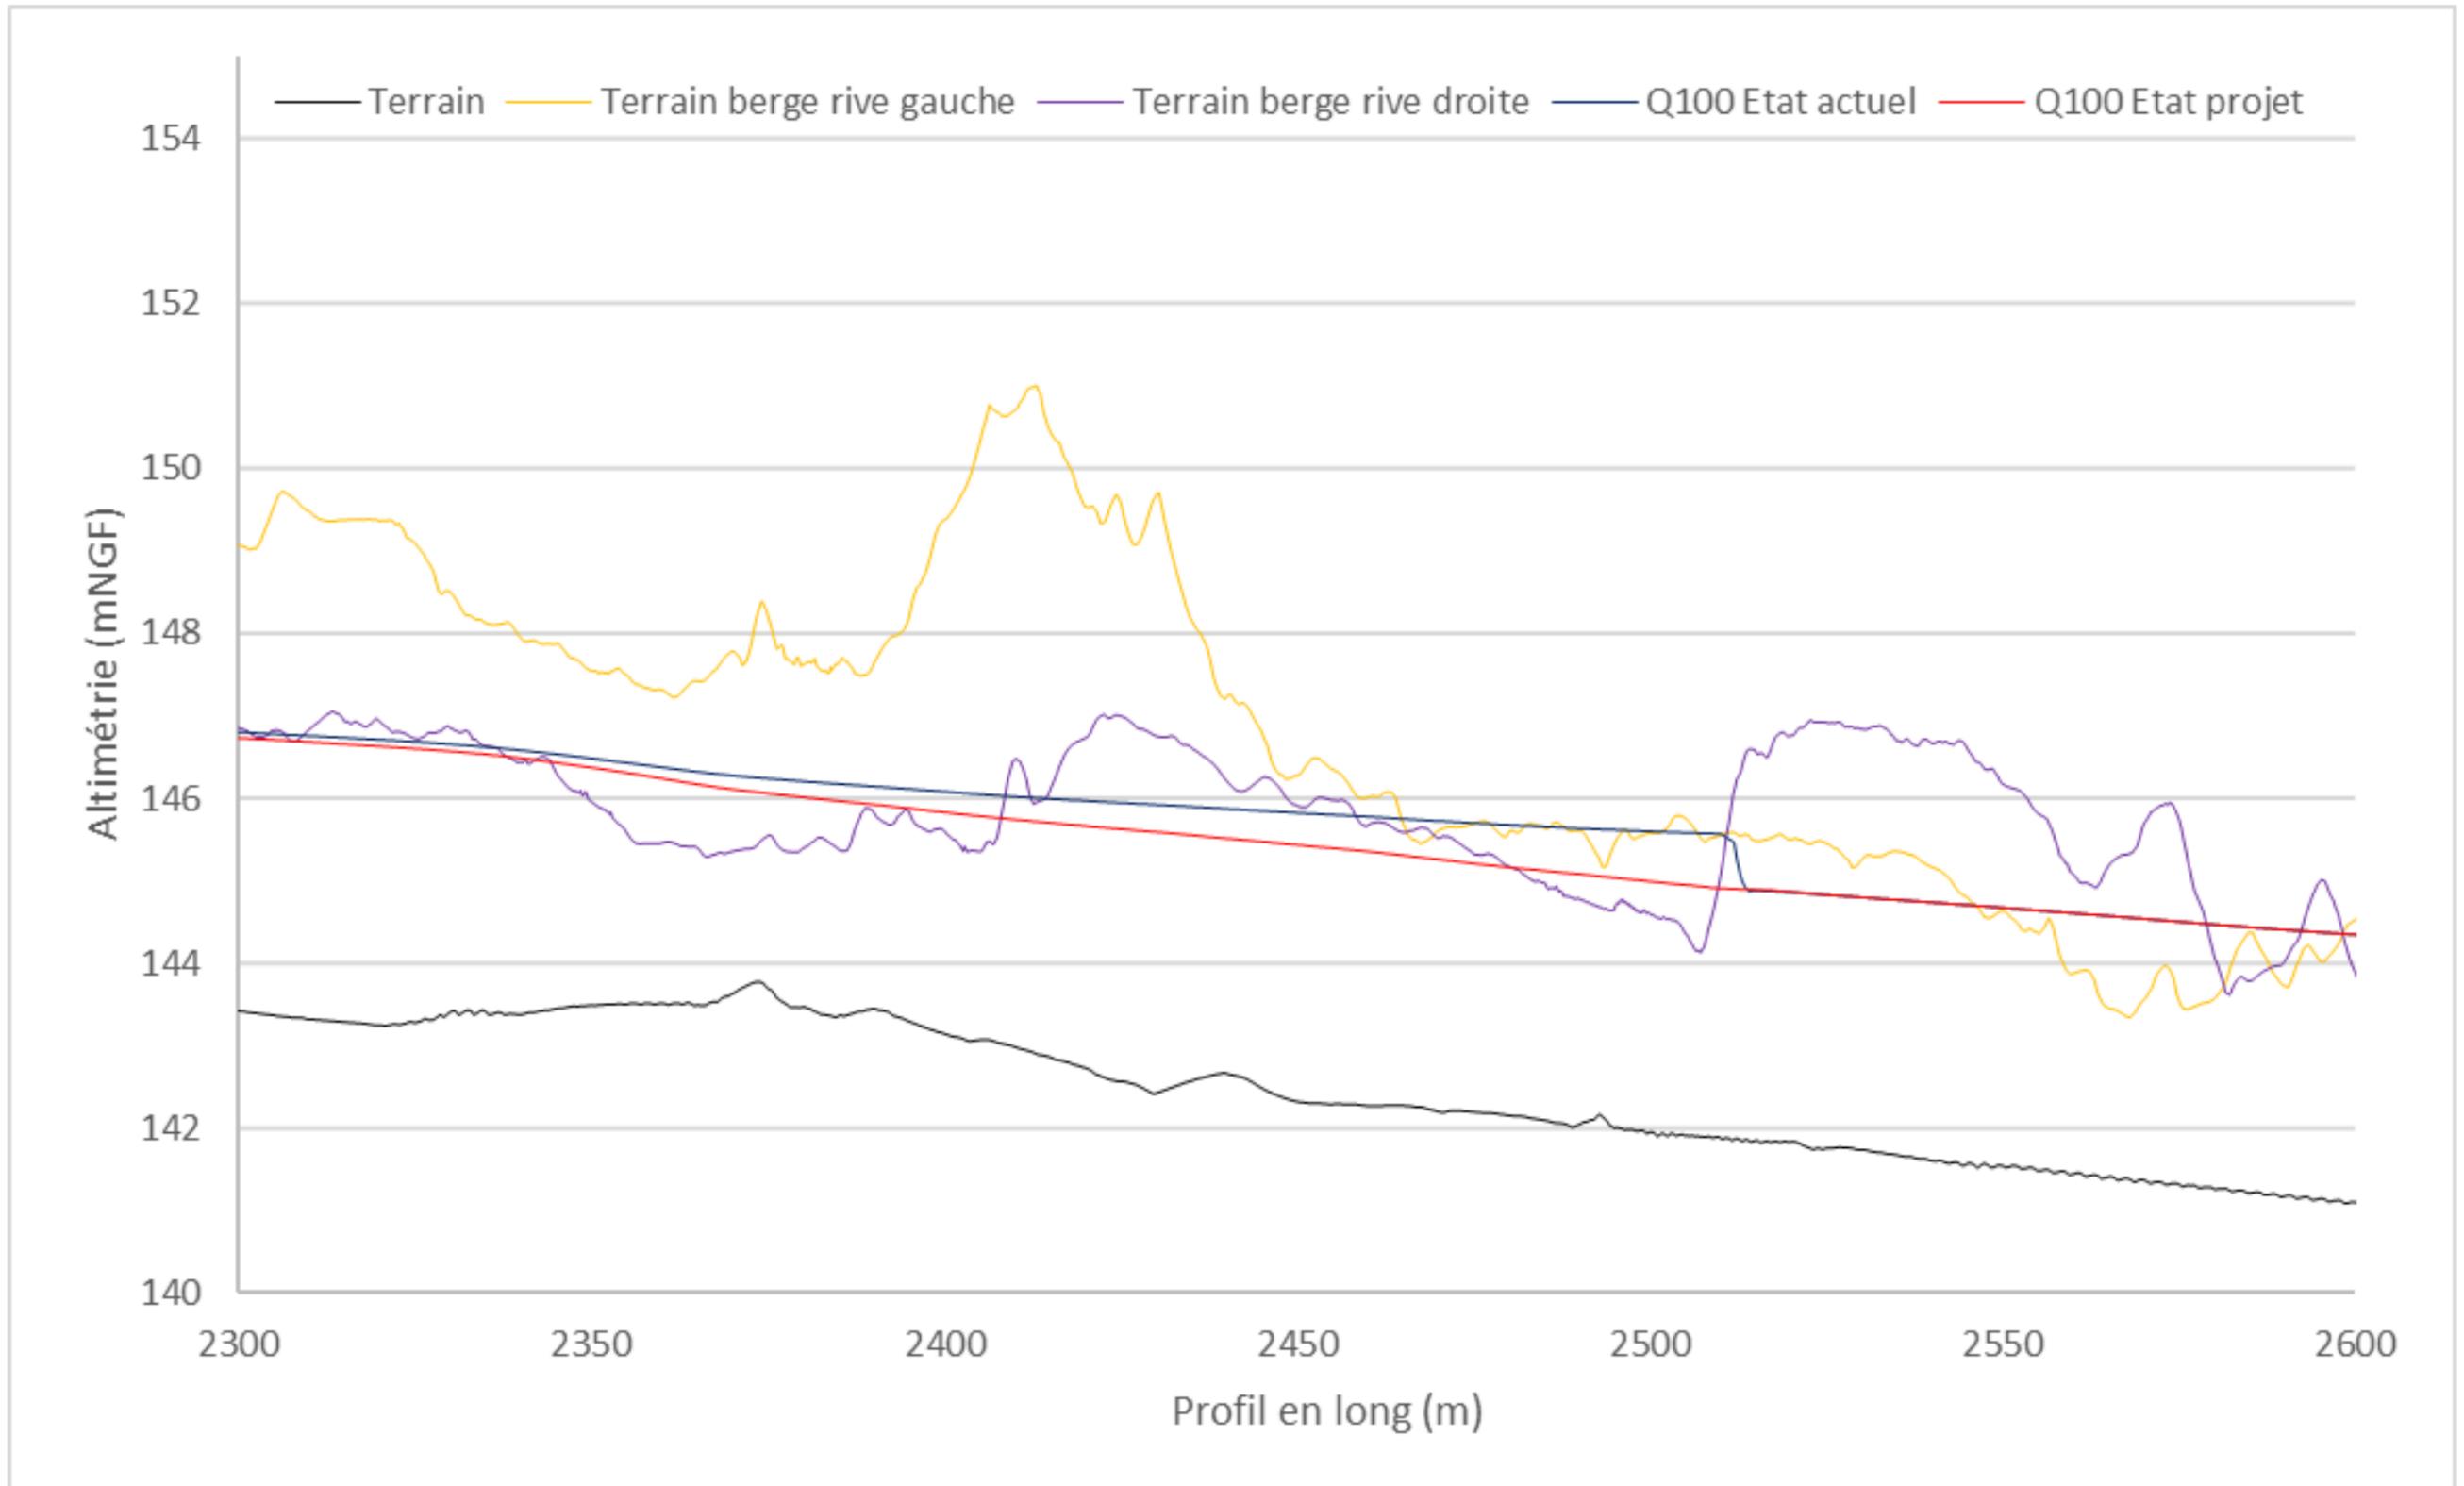
Figure 85 : Profil en long au droit du pont de la STEP -Q 100

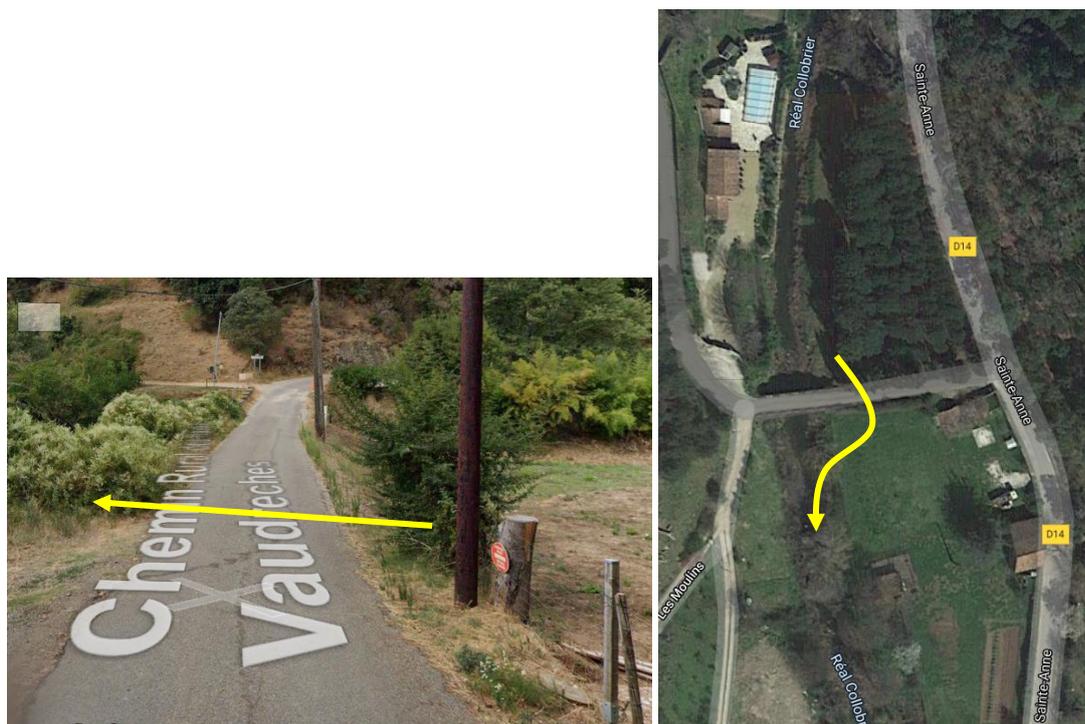
- Démolition du pont actuel et reconstruction d'un ouvrage à une seule travée, sans pile intermédiaire dans le lit. Les coûts associés d'un tel projet (plusieurs centaines de milliers d'euros) restent néanmoins difficilement justifiables par analyse coût-bénéfice.
- Création d'une zone de surverse en rive gauche par décaissement du terrain naturel et reprise de la voirie existante. Le Chemin rural des Hautes Vaudrèches agit ainsi comme un passage à gué. L'animation foncière d'un tel projet ne sera pas une chose aisée et devra faire l'objet de l'acceptation du propriétaire rive gauche aval.

Figure 92 : Localisation de la zone de surverse en rive gauche du pont de Saint-Anne
